**PROGRAM PRAC KONSERWATORSKICH
DLA OBIEKTÓW ZABYTKOWYCH
W KOŚCIELE PARAFIALNYM PW. ŚW. WAWRZYŃCA
W MĄCZNIKACH**

woj. wielkopolskie, pow. Środa Wlkp., gm. Środa Wlkp.

POLICHROMIE W NAWIE KOŚCIOŁA ✓
EMPORA MUZYCZNA ✓

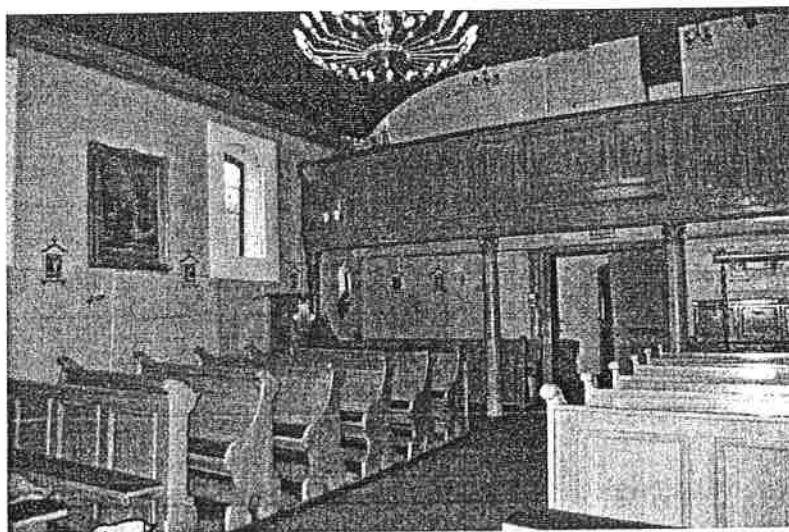
Drewno ścian kościoła jest osłabione przez działalność owadów- widoczne są otwory wylotowe i czynne żerowiska a także miejscowe zawilgocenia. Poza tym widoczne są również niefachowe reperacje- tj. np. gipsowe uzupełnienia w partii ubytków drewna. W niektórych partiach ścian zauważyć można ubytki drewna, powstałe na skutek uszkodzeń mechanicznych. Na ściany nałożono kilka warstw przemalowań, w tym ostatnie przemalowania farbami olejnymi oraz farbą na bazie sztucznej żywicy. Drewno odsłonięte spod warstw olejnych jest pociemniałe na wskutek wniknięcia oleju w pory drewna i

przetłuszczenie jego powierzchni. Obecna wierzchnia warstwa malarska jest znacznie zabrudzona, widoczne są zacieki, zachłapania oraz znaczne zakurzenie.

Fot.1 Widok na południową i zachodnią ścianę kościoła

1. Wykonanie dokumentacji fotograficznej i opisowej stanu przed rozpoczęciem prac.
2. Usunięcie przemałowań metodami mechanicznymi i chemicznymi - mieszaniny rozpuszczalników ustalonych na podstawie prób, oraz preparatami w pastach.

3. Wykonanie zabiegu końcowego doczyszczania powierzchni.
4. Po usunięciu warstw wtórnych określenie właściwego postępowania konserwatorskiego.
5. Przeprowadzenie zabiegu dezynfekcji i dezynsekcji ścian (Hylotox, PCMC)

6. Usunięcie elementów z nieprofesjonalnie wykonanych reperacji (gips) oraz zdegradowanych fragmentów drewna
- 7.
8. Podklejenie, wykonanie konsolidacji strukturalnej warstwy malarskiej i zaprawy.

9. Wymiana elementów konstrukcji drewnianej, w przypadkach, gdy uległy destrukcji w stopniu uniemożliwiającym skuteczną naprawę.
10. Impregnacja wzmacniająca strukturę drewnianego podłoża 6-10% roztworem Paraloidu B-72 w toluenie przez iniekcje i pędzlowanie.

11. Konsolidacja obecnych białkowych warstw barwnych (Paraloid B-72, 5% w dowanolu).
12. Uzupełnienie ubytków drewna i otworów wylotowych po owadach drewnianymi flekami i kitem trocinowym na bazie polioctanu oraz żywicą Araldit. Uzupełnienie drobnych powierzchniowych ubytków drewna i wypełnienie otworów wylotowych po owadach masami kitowymi Tikkurilla. Opracowanie powierzchni kitów.

13. Prace malarskie we wnętrzu kościoła. Scalenie kolorystyczne ścian – ustalenie koloru i charakteru malatury w porozumieniu z komisją konserwatorską.

14. Wykonanie rekonstrukcji polichromii w obrębie większych ubytków metodą naśladowczą, przy użyciu farb wodnych oraz żywicznych.
15. Wykonanie dokumentacji powykonawczej opisowej i fotograficznej wg obowiązującego schematu w trzech egzemplarzach.

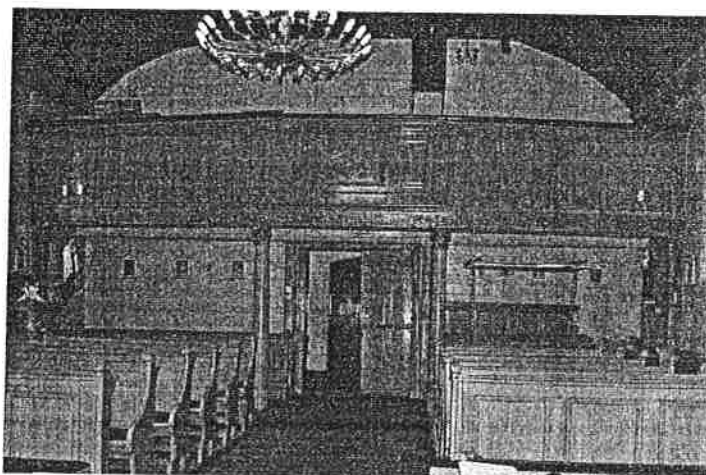
Drewno empory jest nieznacznie osłabione konstrukcyjnie działalnością owadów. Na całej powierzchni zabytku występują wtórne warstwy- dotyczy to polichromii ścianki balustrady empory (przemalowanej brązową farbą olejną), jak polichromii kolumn (wielokrotnie przemalowywanych- obecnie w kolorze różowym, a pierwotnie prawdopodobnie zielonych) i złoceń wykonanych przy użyciu szlagmetal i brązy. Widoczne są zabrudzenia polichromii i złoceń. Miejscami- na całej powierzchni ścianki balustrady empory, kolumn i filarów obecne są drobne odspojenia warstwy malarskiej i ubytki.

Fot.2 Empora muzyczna.

1. Wykonanie dokumentacji fotograficznej i opisowej stanu przed rozpoczęciem prac.
2. Przeprowadzenie badań polichromii –odkrywki, pobranie próbek w celu ustalenia techniki wykonania oryginału.

3. Oczyszczenie powierzchni empory (w tym kolumn i filarów)z zabrudzeń (mechanicznie)
4. Usunięcie przemalowań empory i kolumn metodami mechanicznymi i chemicznymi - mieszaniny rozpuszczalników ustalonych na podstawie prób, oraz preparatami w pastach.

5. Usunięcie szlagmetal i brązy z głowic kolumn (metody mechaniczne i chemiczne- Deck 2000).
6. Przeprowadzenie zabiegu dezynsekcji korpusu zabytku (Per-xil lub Hylotox),ewentualnie dezynfekcja Lichenicidą.

7. Impregnacja drewna preparatem Paraloid B-72, 10% w toluenie przez iniekcje i pędzlowanie.
8. Wymiana zdegradowanych fragmentów drewna, na nowe, uzupełnienie ubytków drewna i otworów wylotowych po owadach drewnianymi flekami i kitem na bazie polioctanu oraz żywicą Araldit.

9. Wypełnienie ubytków zaprawą kredowo-klejową w miejscach pod pozłotę oraz winylową- Italstucco w pozostałych przypadkach.
10. Opracowanie faktury kitów i położenie werniksu retuszerskiego na emporę, kolumny i filary.

11. Zabezpieczenie oryginalnej polichromii werniksem retuszerskim.
12. Uzupełnienie ubytków w warstwie gruntów pod złocenia i polichromię zaprawą kredowo-klejową lub preparatem Tikkurila. Opracowanie powierzchni uzupełnień.

13. Położenie pod złączenia właściwych podkładów: kilka warstw pulmentu, w celu uzyskania złoceń na poler; oraz mikstionu, w celu uzyskania złoceń na mat.
14. Wykonanie rekonstrukcji złoceń złotem płatkowym.
15. Uzupelnienie ubytków polichromii: Wykonanie retuszy konserwatorskich w miejscach przetarć i ubytków warstwy malarskiej. Wykonanie rekonstrukcji polichromii w obrębie większych ubytków metodą naśladowczą, przy użyciu farb żywicznych (Restauro, Maimeri).
16. Końcowe zabezpieczenie powierzchni empory werniksami (końcowy matowy lub półmatowy) oraz lakierami (część dolna kolumn).
17. Wykonanie dokumentacji powykonawczej (opisowej i fotograficznej) wg obowiązującego schematu w trzech egzemplarzach.

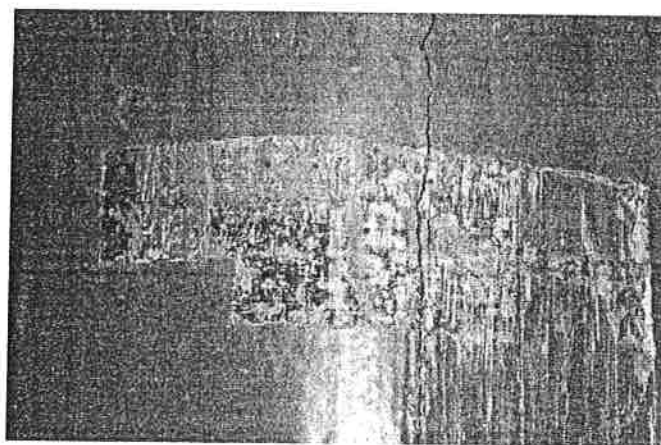
Fot.3 Powierzchnia kolumny podtrzymującej emporę - odkrywka ukazująca ilość warstw kolejnych przemalowań
