## PROGRAM PRAC KONSERWATORSKICH

DOTYCZĄCY DÓBR KULTURY, STANOWIĄCYCH WYPOSAŻENIE  
KOŚCIOŁA PW. ŚW. WAWRZYŃCA W MĄCZNIKACH (powiat średzki)

MALBORK 2013

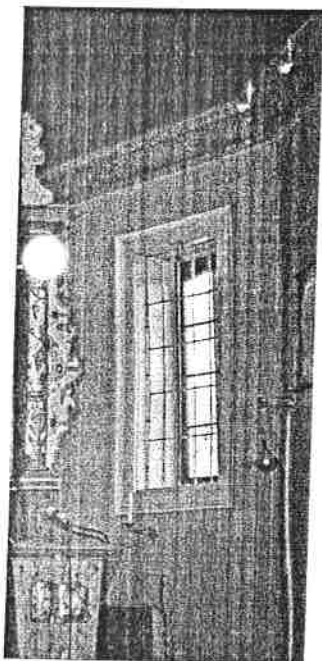
Południowa strona prezbiterium- widoczna ostatnia, różowawa warstwa przemalowania olejno-żywicznego

Drewno ścian kościoła jest osłabione przez działalność owadów- widoczne są otwory wylotowe i czynne żerowiska a także przez miejscowe zawilgocenia. Poza tym widoczne są również niefachowe reperacje- tj. 1. gipsowe uzupełnienia w partii ubytków drewna. Oryginalna polichromia ścian została kilkakrotnie przemalowana warstwami olejnicy oraz farbą na bazie sztucznej żywicy. Obecna wierzchnia warstwa malarska jest znacznie zabrudzona.

1. Wykonanie dokumentacji fotograficznej i opisowej stanu przed rozpoczęciem prac.
2. Usunięcie przemalowań ścian- metody mechaniczne i chemiczne
3. Przeprowadzenie zabiegu dezynfekcji i dezynsekcji ścian z malowidłami (Hylotox, PCMC)

4. Podklejenie fragmentów polichromii, która odspaja się wraz z zaprawą od podłoża (Primal)
5. Usunięcie elementów z nieprofesjonalnie wykonanych reperacji (gips) oraz uległych degradacji fragmentów drewna

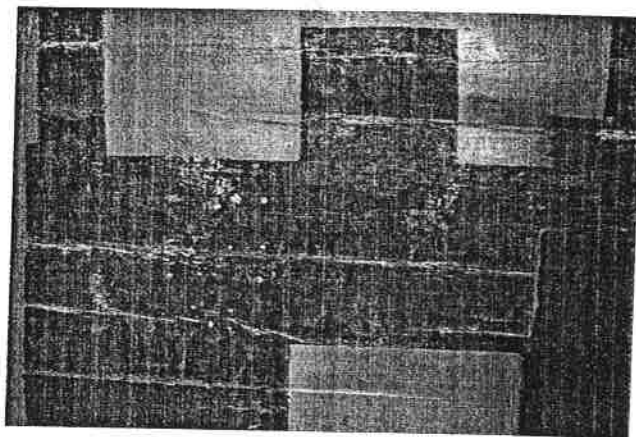
Południowa strona prezbiterium- odkrywka ukazująca fragment przedstawienia Ucieczka do Egiptu

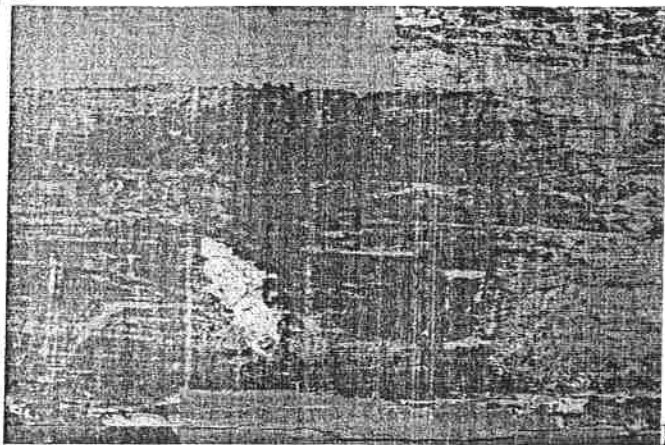
Południowa strona prezbiterium-  
odkrywka ukazująca fragment napisu łacińskiego *NON ATLA...*

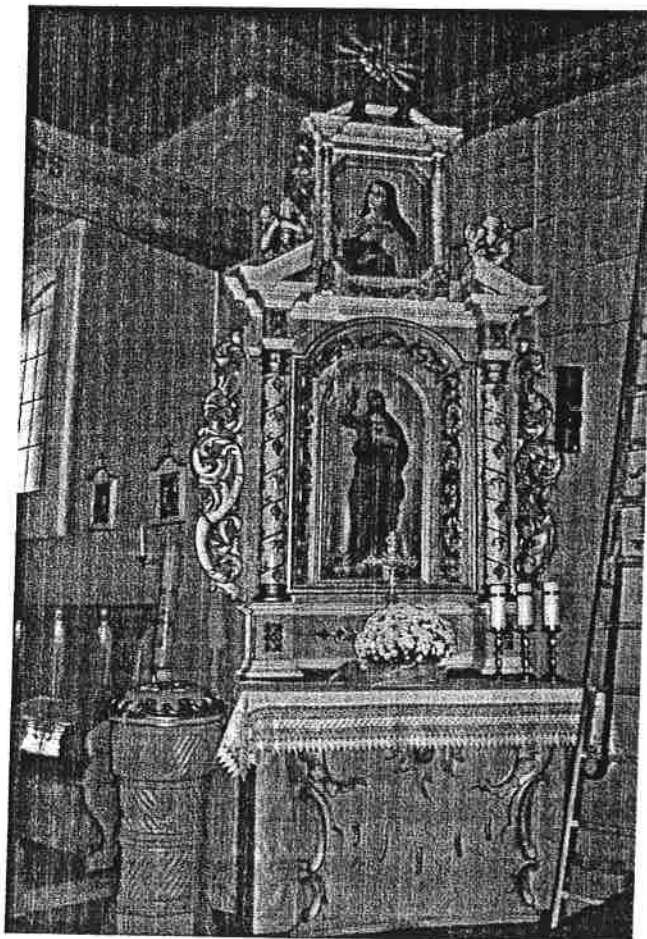
Drewno ołtarza jest osłabione konstrukcyjnie działalnością owadów- widoczne są otwory wylotowe i czynne żerowiska. Cała powierzchnia ołtarza, w tym złocenia i rzeźby są znacznie zabrudzone. Płótna obrazów są zabrudzone i niedostatecznie naciągnięte na krosnach- wymagające korekty naprężenia. Miejscami- na całej powierzchni ołtarza obecne są drobne odspojenia warstw malarskich wraz z zaprawą od podłoża i ubytki. Na całej powierzchni ołtarza występują wtórne warstwy- dotyczy to polichromii korpusu nastawy, jak i złocień wykonanych przy użyciu szlagmetal i brązy. Brak jednego z dwóch złożonych uszaków.

1. Wykonanie dokumentacji fotograficznej i opisowej stanu przed rozpoczęciem prac.
2. Przeprowadzenie badań polichromii –odkrywki, pobranie próbek w celu ustalenia techniki wykonania oryginału.

3. Demontaż wybranych detali ornamentalnych, rzeźb i obrazów przeznaczonych do konserwacji w pracowni konserwatorskiej. Zabezpieczenie licowaniem miejsc newralgicznych na obrazach i rzeźbach.

4. Konserwacja korpusu ołtarza, detali ornamentalnych i rzeźb:
  - Oczyszczenie powierzchni ołtarza z zabrudzeń (metody mechaniczne)
  - Przeprowadzenie zabiegu dezynsekcji korpusu ołtarza (Per-xil lub Hylotox), ewentualnie dezynfekcja- Lichenicida

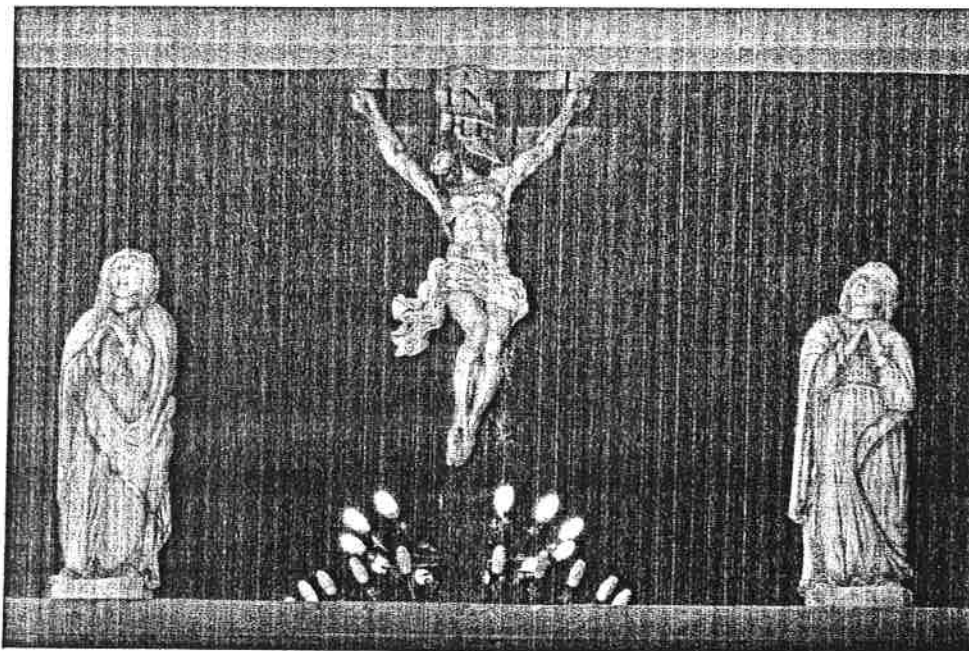
Drewno rzeźb jest naruszone działalnością owadów. Widoczne są wtórne warstwy w postaci przemalowań polichromii (biała warstwa olejna) jak i wtórnych złocen szlagmetalem- znacznie zabrudzone powierzchniowo. Miejscami widoczne ubytki polichromii oraz uszkodzenia mechaniczne drewna. Niewykluczone są również odspojenia warstwy malarskiej wraz z zaprawą od podłoża.

1. Wykonanie dokumentacji fotograficznej i opisowej stanu przed rozpoczęciem prac.
2. Przeprowadzenie badań polichromii –odkrywki, pobranie próbek w celu ustalenia techniki wykonania oryginału.
3. Demontaż rzeźb . Zabezpieczenie licowaniem miejsc newralgicznych.

4. Oczyszczenie powierzchni rzeźb z zabrudzeń (metody mechaniczne)
5. Podklejenie odspojen warstwy malarskiej wraz z zaprawą (klej króliczy)
6. Próby na usunięciu przemalowań polichromii i wtórnych złocen i dobór odpowiedniej metody.

7. Impregnacja drewna preparatem Paraloid B-72, 10% w dawanolu lub w ksylenie przez iniekcje i pędzlowanie lub w kąpieli.
8. Wymiana elementów stolarskich z nieprofesjonalnie wykonanych reperacji oraz zdegradowanych fragmentów drewna, na nowe, a także uzupełnienie ubytków drewna i otworów wylotowych po owadach drewnianymi flekami i kitem na bazie polioctanu oraz żywicą Araldit.

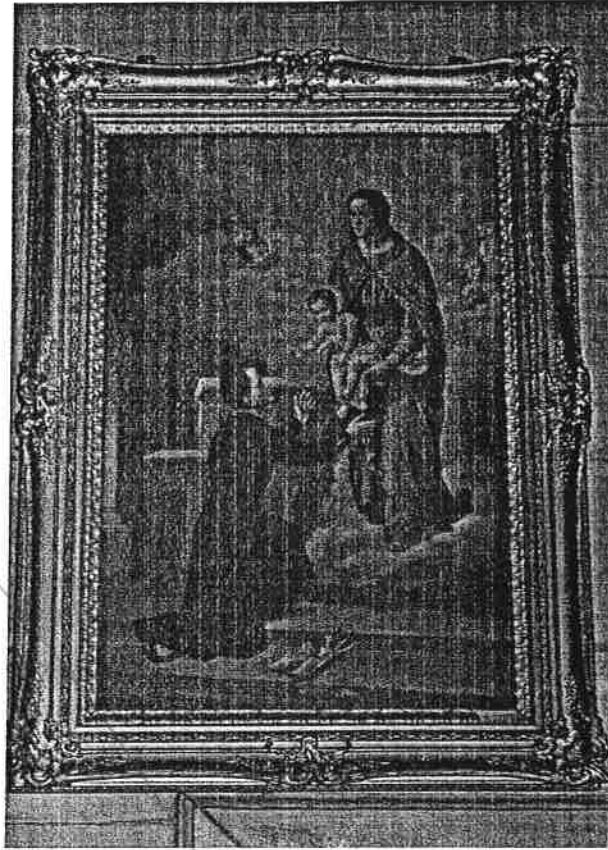
Widoczne są znaczne zabrudzenia powierzchniowe lica obrazu oraz ramy. Werniks pociemniały. Na ramie, w jednym miejscu występują drobne ubytki ornamentów.

1. ... ykonanie dokumentacji fotograficznej i opisowej stanu przed rozpoczęciem prac.
2. Demontaż obrazu z ramy (konserwacja tych dwóch elementów nastąpi w pracowni konserwatorskiej)
3. Oczyszczenie lica i odwrocia obrazu z zanieczyszczeń powierzchniowych
4. Usunięcie zdegradowanego werniksu
5. Uzupelnienie ewentualnych ubytków w podobrazii łatkami z przklejonego płótna wklejanych na klej polioctanowy Vinavil z domieszką Primalu AC-33.
6. Uzupelnienie ewentualnych ubytków zaprawy żywicą winylową-Italstucco
7. Pokrycie powierzchni lica obrazu werniksem retuszera

8. Uzupelnienie ubytków warstwy malarskiej przy uzyciu farb żywicznych Maimeri.
9. W razie konieczności – wymiana starych krosien na nowe i korekta naprężenia płótna
10. Nałożenie werniksu końcowego, ze specjalnym filtrem UV (Lascaux)
11. Rama- oczyszczenie z zabrudzeń powierzchniowych (mechanicznie, chemicznie)
12. Rama- wzmożenie strukturalne poprzez pędzlowanie Paraloidem B-72, 10% w ksylene
13. Rama- uzupelnienie ubytku ornamentu- odlew silikonowy z żywicy epoksydowej lub opracowanie ornamentu z uzyciem żywicy Araldit
14. Rama- uzupelnienie mniejszych ubytków drewna kitem Araldit
15. Rama- nałożenie podkładu pod złocenie na uzupelnienia ubytków (pulment akrylowy- Kolner) i pozłocenie złotem płatkowym
16. Uzupelnienie ewentualnych przetarć pozłoty złotem w proszku
17. Wykonanie dokumentacji konserwatorskiej z każdego etapu prac.

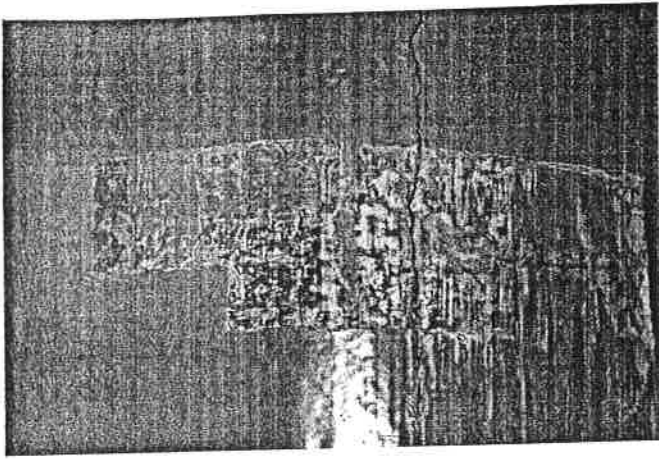
Powierzchnia kolumny podtrzymującej empore-  
odkrywka ukazująca ilość warstw kolejnych przemalowań

Drewno empory jest nieznacznie osłabione konstrukcyjnie działalnością owadów. Na całej powierzchni zabytku występują wtórne warstwy- dotyczy to polichromii ścianki balustrady empory (przemalowanej barwową farbą olejną), jak polichromii kolumn (wielokrotnie przemalowywanych- obecnie w kolorze różowawym, a pierwotnie prawdopodobnie zielonych) i złocień wykonanych przy użyciu szlagmetal i brązy. Widoczne są zabrudzenia polichromii i złocień. Miejscami- na całej powierzchni ścianki balustrady empory, kolumn i filarów obecne są drobne odspojenia warstwy malarskiej i ubytki.

1. Wykonanie dokumentacji fotograficznej i opisowej stanu przed rozpoczęciem prac.
2. Przeprowadzenie badań polichromii –odkrywki, pobranie próbek w celu ustalenia techniki wykonania oryginału.

3. Zabiegi według kolejności wykonania:
  - Oczyszczenie powierzchni empory (w tym kolumn i filarów)z zabrudzeń (metody mechaniczne)
  - Przeprowadzenie zabiegu dezynsekcji korpusu zabytku (Per-xil lub Hylotox), ewentualnie dezynfekcja Lichenicidą

- Próby na usunięcie przemalowań polichromii empory i kolumn dobór odpowiedniej metody.
  - Usunięcie szlagmetal i brązy z głowic kolumn (metody mechaniczne i chemiczne- Deck 2000)
