PROGRAM PRAC KONSERWATORSKICH

W KOŚCIELE FILIALNYM PW. ŚW. KATARZYNY

W BAGROWIE

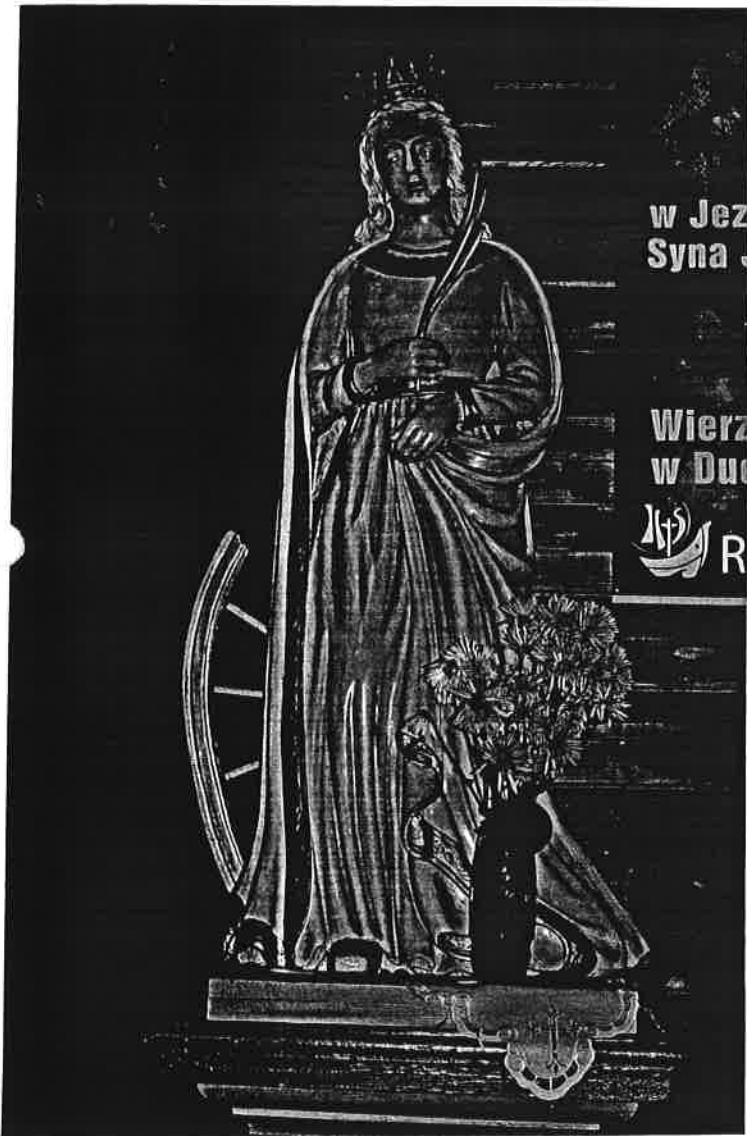
1. OŁTARZ GŁÓWNY

Powierzchnia ołtarza została kilkakrotnie przemalowana kryjącymi powłokami olejnymi, obecnie w kolorze beżowym, piaskowym. Rzeźby pomalowane wtórnie farbą olejną w kolorze białym. Wtórne złocenia wykonane szlagmetalem i brązami proszkowymi. Są mało estetyczne, złocenia z biegiem lat pociemniały i utraciły swój pierwotny połysk.

Drewno nastawy w dość dobrym stanie, chociaż miejscowo zostało zaatakowane przez owady, wymaga dezynfekcji oraz impregnacji. Występują drobne ubytki form snycerskich, uszkodzenia mechaniczne, pęknięcia, dziurki po wbijanych gwoździach i pineskach, prowizoryczne reperacje i naprawy stolarskie.

Obrazy olejne na płótnie są zabrudzone, o pociemniałej warstwie werniksu. W obu obrazach czytelne są szerokie przemalowania i retusze. Z obrazu Matki Boskiej z Dzieciątkiem pozostały jedynie partie karnacyjne, które zostały wycięte z większej całości i umieszczone w otworach srebrnej sukienki.

1. Wykonanie wstępnych oględzin ołtarza, inwentaryzacji oraz dokumentacji konserwatorskiej i fotograficznej stanu zachowania przed konserwacją.
2. Wystawienie rusztowania.
3. Wykonanie badań z zakresu historii sztuki.
4. Demontaż ruchomych elementów. Zabezpieczenie powierzchni obrazów, rzeźb. Przewiezienie do pracowni.
5. Pobranie próbek do badań laboratoryjnych określających budowę techniczną i technologiczną.
6. Wykonanie odkrywek ustalających budowę stratygraficzną warstw oraz pierwotną kolorystykę obiektu.

7. Oczyszczenie powierzchni ołtarza z kurzu, brudu i zanieczyszczeń mechanicznych.
8. Usunięcie z ołtarza uzupełnień o niewłaściwej formie rzeźbiarskiej, bądź wykonanych z niewłaściwych materiałów.

9. Usunięcie przemalowań polichromii metodami mechanicznymi i chemicznymi. Wybór metod i środków uzależniony będzie od wyników badań spoiw warstwy oryginalnej i warstw wtórnych, zwłaszcza leżących bezpośrednio na oryginale oraz od rezultatów prób przeprowadzonych na obiekcie.

12. Kontrola i naprawa szkieletu konstrukcyjnego ołtarza. Ewentualnie wymiana zniszczonych elementów drewnianej struktury na nowe wykonane z drewna sezonowanego.

13. Dezynfekcja i dezynsekcja przy zastosowaniu odpowiednich środków chemicznych zwalczających drewnojady (Xirein).
14. Impregnacja wzmacniająca drewno po wcześniej przeprowadzonych próbach działania rozpuszczalników na warstwy malarskie. Jako impregnat proponuje się zastosowanie preparatu Paraloid B-72 w toluenie. Impregnacja drewna prowadzona z zastosowaniem dwóch metod: poprzez kąpiel w roztworze 6-12% Paraloidu B-72 w toluenie oraz przez nanoszenie pędzlem 5% roztworu.

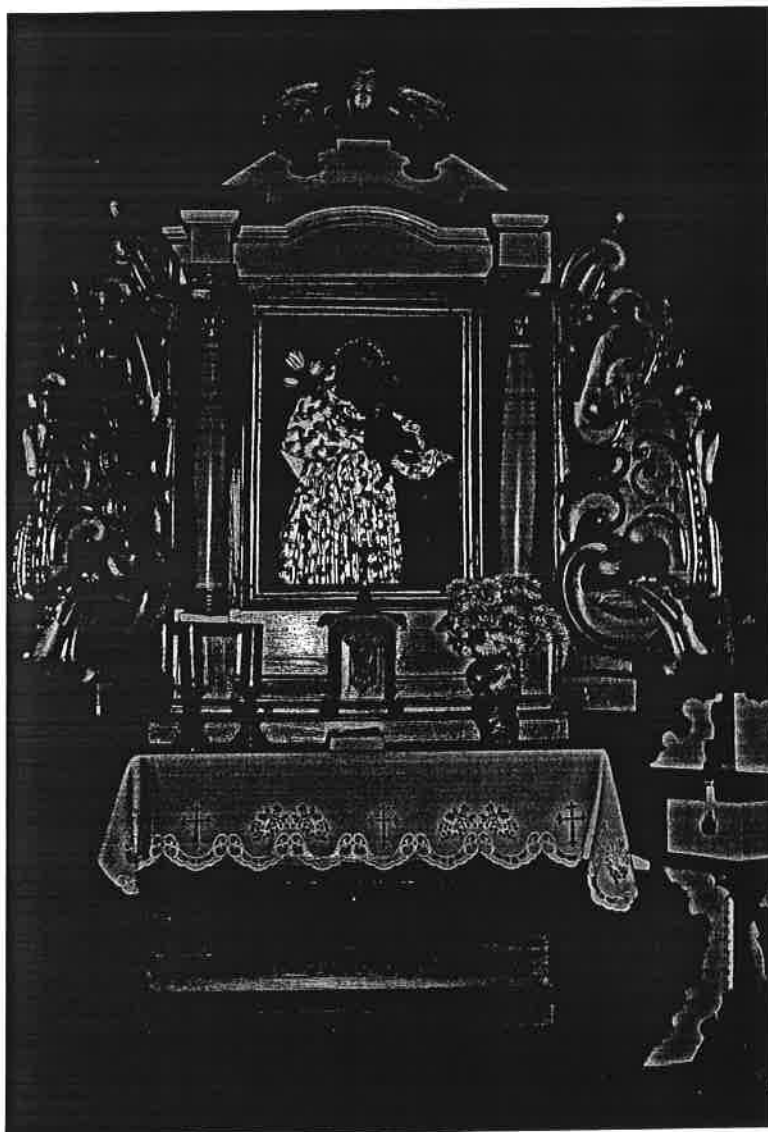
2. OŁTARZ BOCZNY ŚW. ANTONIEGO

Powierzchnia ołtarza została kilkakrotnie przemalowana kryjącymi powłokami olejnymi. Wtórne złocenia wykonane szlagmetalem i brązami proszkowymi o mało estetycznym wyglądzie, z biegiem lat pociemniały i utraciły swój pierwotny połysk.

Obraz z przedstawieniem św. Antoniego zabrudzony, o pociemniałej warstwie werniksu. Przemalowany i wielokrotnie naprawiany. Sukienka drewniana, metalizowana aluminium, drewno mocno zdegradowane przez szkodniki.

Drewno nastawy w dość dobrym stanie, chociaż miejscowo zostało zaatakowane przez owady, wymaga dezynfekcji oraz impregnacji. Występują drobne ubytki form snycerskich, uszkodzenia mechaniczne, pęknięcia, dziurki po wbijanych gwoździach i pineskach, prowizoryczne reperacje i naprawy stolarskie.

1. Wykonanie wstępnych oględzin ołtarza, inwentaryzacji oraz dokumentacji konserwatorskiej i fotograficznej stanu zachowania przed konserwacją.
2. Wystawienie rusztowania.
3. Wykonanie badań z zakresu historii sztuki.
4. Demontaż ruchomych elementów. Zabezpieczenie powierzchni obrazu. Przewiezienie do pracowni.
5. Pobranie próbek do badań laboratoryjnych określających budowę techniczną i technologiczną.
6. Wykonanie odkrywek ustalających budowę stratygraficzną warstw oraz pierwotną kolorystykę obiektu.

8. Usunięcie z ołtarza uzupełnień o niewłaściwej formie rzeźbiarskiej, bądź wykonanych z niewłaściwych materiałów.
9. Usunięcie przemalowań polichromii metodami mechanicznymi i chemicznymi. Wybór metod i środków uzależniony będzie od wyników badań spoiw warstwy oryginalnej i warstw wtórnych, zwłaszcza leżących bezpośrednio na oryginale oraz od rezultatów prób przeprowadzonych na obiekcie.

12. Kontrola i naprawa szkieletu konstrukcyjnego ołtarza. Ewentualnie wymiana zniszczonych elementów drewnianej struktury na nowe wykonane z drewna sezonowanego.

13. Dezynfekcja i dezynsekcja przy zastosowaniu odpowiednich środków chemicznych zwalczających drewnojady (Xirein).
14. Impregnacja wzmacniająca drewno po wcześniej przeprowadzonych próbach działania rozpuszczalników na warstwy malarskie. Jako impregnat proponuje się zastosowanie preparatu Paraloid B-72 w toluenie. Impregnacja drewna prowadzona z zastosowaniem dwóch metod: poprzez kąpiel w roztworze 6-12% Paraloidu B-72 w toluenie oraz przez nanoszenie pędzlem 5% roztworu.

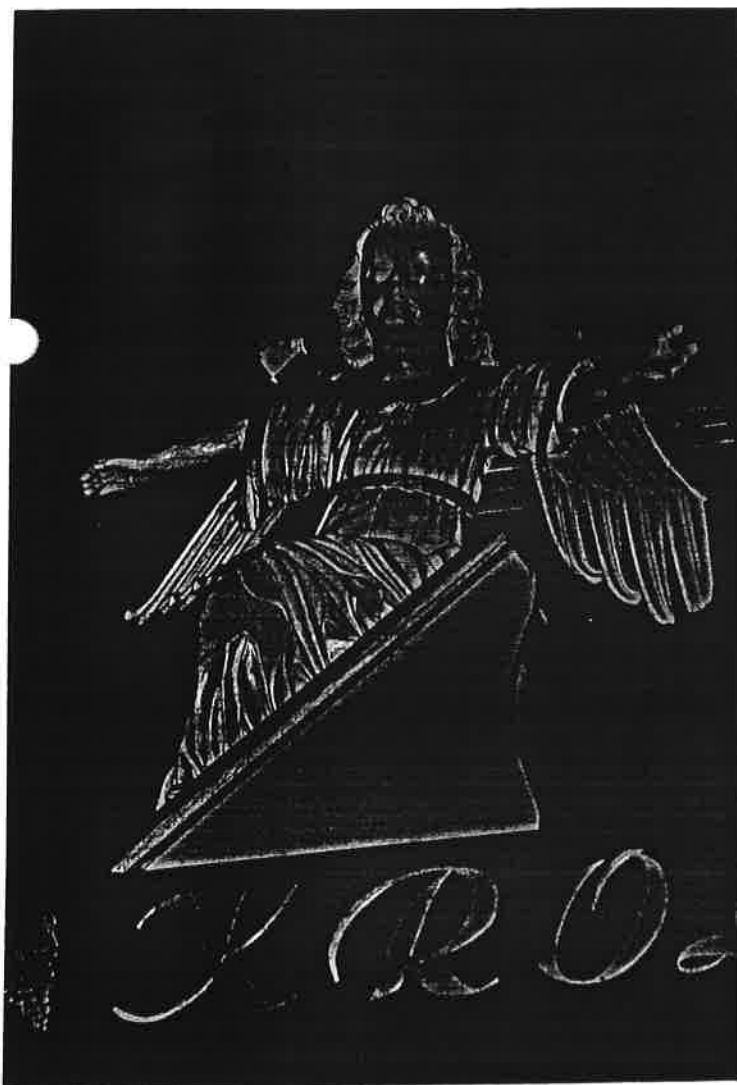
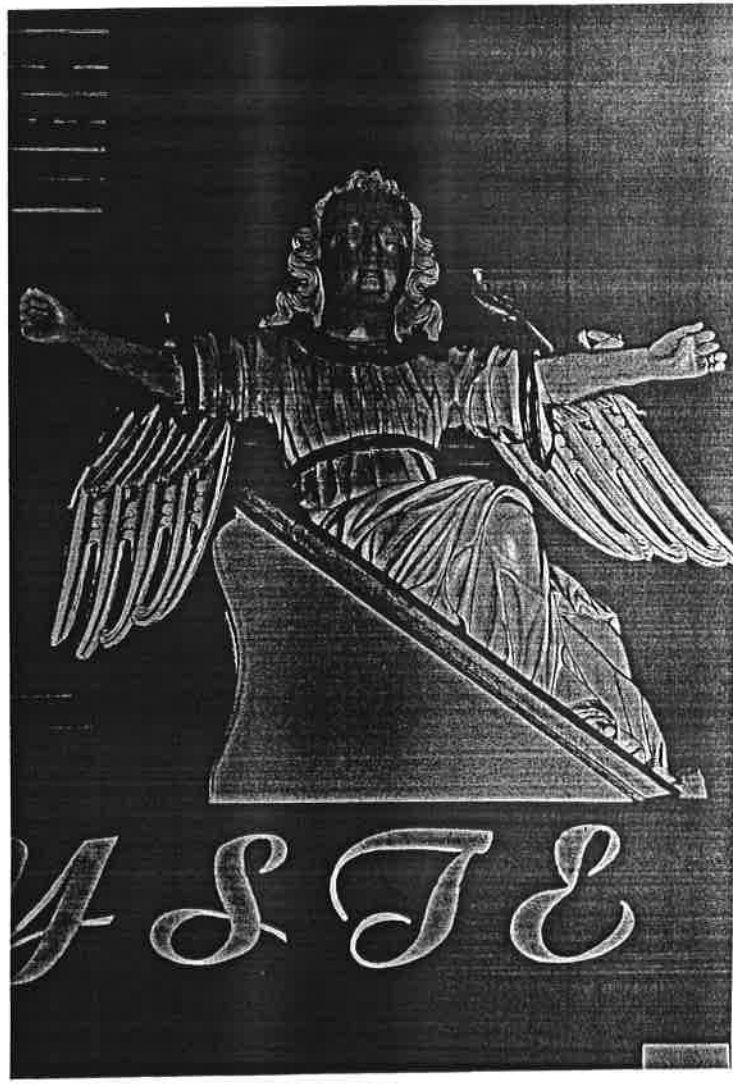
4. PARA ANIOŁÓW NA BELCE TĘCZOWEJ

Powierzchnia rzeźb kilkakrotnie przemalowana kryjącymi powłokami olejnymi. Obecnie w kolorze złamanej bieli. Wtórne złocenia wykonane szlagmetalem i brązami proszkowymi z biegiem lat pociemniały i utraciły swój pierwotny połysk.

Drewno rzeźb w dość dobrym stanie, miejscowo widoczne ślady żerowania owadów, wymaga dezynfekcji oraz impregnacji. Występują drobne ubytki form snycerskich, uszkodzenia mechaniczne, pęknięcia.

1. Wykonanie wstępnych oględzin rzeźb, inwentaryzacji oraz dokumentacji konserwatorskiej i fotograficznej stanu zachowania przed konserwacją.
2. Wystawienie rusztowania.
3. Wykonanie badań z zakresu historii sztuki.
4. Demontaż rzeźb. Zabezpieczenie powierzchni. Przewiezienie do pracowni.
5. Pobranie próbek do badań laboratoryjnych określających budowę techniczną i technologiczną.
6. Wykonanie odkrywek ustalających budowę stratygraficzną warstw oraz pierwotną kolorystykę obiektu.

7. Oczyszczenie powierzchni rzeźb z kurzu, brudu i zanieczyszczeń mechanicznych.
8. Usunięcie przemalowań polichromii metodami mechanicznymi i chemicznymi. Wybór metod i środków uzależniony będzie od wyników badań spoiw warstwy oryginalnej i warstw wtórnych oraz od rezultatów prób przeprowadzonych na obiekcie.

11. Dezynfekcja i dezynsekcja przy zastosowaniu odpowiednich środków chemicznych zwalczających drewnojady (Xirein).
12. Impregnacja wzmacniająca drewno po wcześniej przeprowadzonych próbach działania rozpuszczalników na warstwy malarskie. Jako impregnat proponuje się zastosowanie preparatu Paraloid B-72 w toluenie. Impregnacja drewna prowadzona z zastosowaniem dwóch metod: poprzez kąpiel w roztworze 6-12% Paraloidu B-72 w toluenie oraz przez nanoszenie pędzlem 5% roztworu.

13. Prace stolarskie i snycerskie: Uzupełnienie dużych ubytków drewna wstawkami z drewna dobranego gatunkowo do oryginalnego. Uzupełnienie drobnych ubytków formy i otworów po szkodnikach kitem trocinowym na bazie POW. Opracowanie powierzchni kitów.
