PROGRAM PRAC KONSERWATORSKICH DLA OBIEKTÓW ZABYTKOWYCH W KOŚCIELE PARAFIALNYM PW. ŚW. WAWRZYŃCA W MĄCZNIKACH

woj. wielkopolskie, pow. Środa Wlkp., gm. Środa Wlkp.

Przygotowała: mgr Anna Cybulska - Wojczyszyn
dyplomowany konserwator dzieł sztuki

DĄBROWA NOWA, 21 listopada 2012

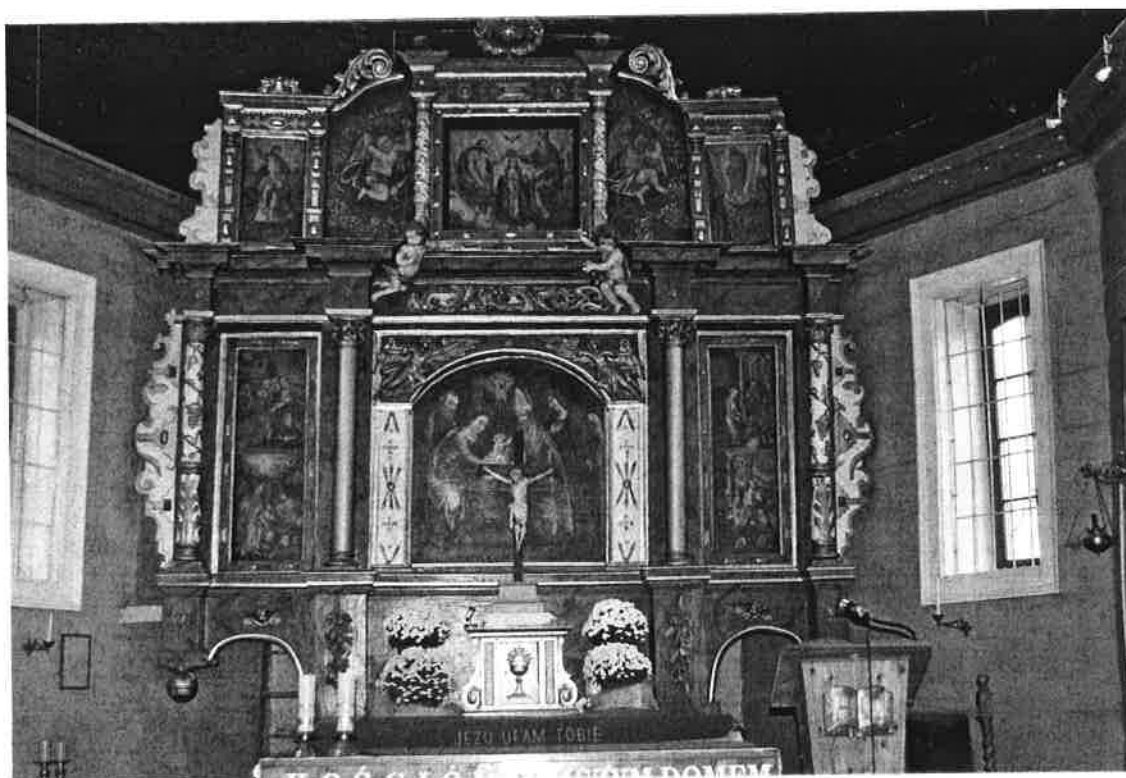
1. OŁTARZ GŁÓWNY

Powierzchnia ołtarza i złoceń jest zabrudzona. Wystrój malarski całego ołtarza głównego był konserwowany w sposób zachowawczy w 1949 roku. Polichromowana powierzchnia ołtarza została kilkakrotnie przemalowana kryjącymi powłokami olejnymi. Polichromie, metalizacje szlagmetalem i brązami proszkowymi oraz polichromie putt pochodzą z remontu z lat 60-tych XX wieku. Są mało estetyczne i niedopasowane do charakteru ołtarza. Złocenia z biegiem lat pociemniały i utraciły swój pierwotny połysk.

Stan drewna dość dobry, chociaż miejscowo zostało zaatakowane przez owady, wymaga dezynfekcji oraz impregnacji. Na powierzchni ołtarza widoczne są otwory wylotowe po owadach. Żerowisko jest czynne.

W drewnianym podobraziu występują drobne ubytki, uszkodzenia mechaniczne, pęknięcia, dziurki po wbijanych gwoździach i pineskach. Niektóre połączenia stolarskie uległy rozluźnieniu, a na stykach poszczególnych desek występują bądź szczeliny, bądź też wykruszenia warstwy malarskiej i złoceń. Widoczne są prowizoryczne naprawy stolarskie.

Obrazy olejne na płótnie i deskach zabrudzone, o pociemniałej warstwie werniksu. Widoczne znaczne ingerencje w postaci przemalowań i rozległych retuszy konserwatorskich.

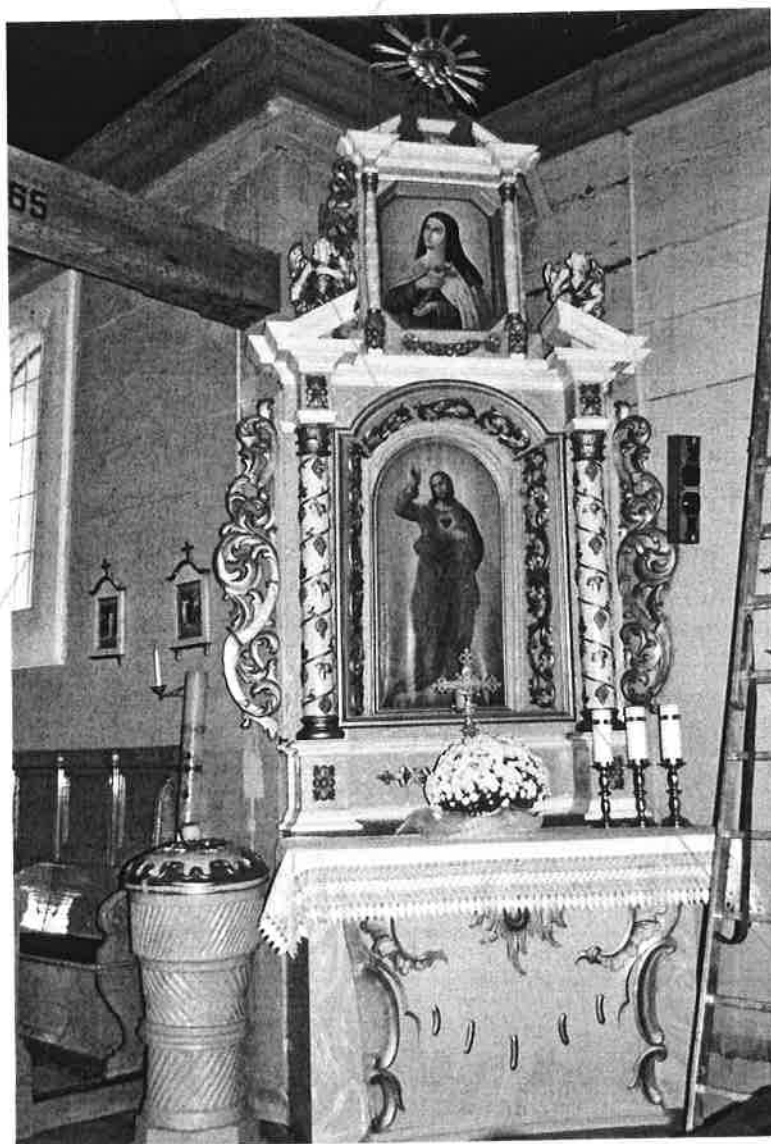
2. OŁTARZ BOCZNY SERCA JEZUSOWEGO

Powierzchnia ołtarza została kilkakrotnie przemalowana kryjącymi powłokami malarskimi. Elementy złoczone i srebrzone zostały wtórnie pokryte szlagmetalem i brązą. Z biegiem lat pociemniały i utraciły swój pierwotny połysk. Ołtarz jest zabrudzony, o nieestetycznym wyglądzie.

Podłoże zostało miejscowo zaatakowane przez owady, wymaga dezynfekcji oraz impregnacji. W naczółku brak prawego akantowego uszaka. Widoczne są drobne ubytki, uszkodzenia mechaniczne, pęknięcia, szczeliny, wykruszenia warstwy malarskiej.

Obrazy sfalowane, pociemniałe, zabrudzone z drobnymi ubytkami warstwy malarskiej.

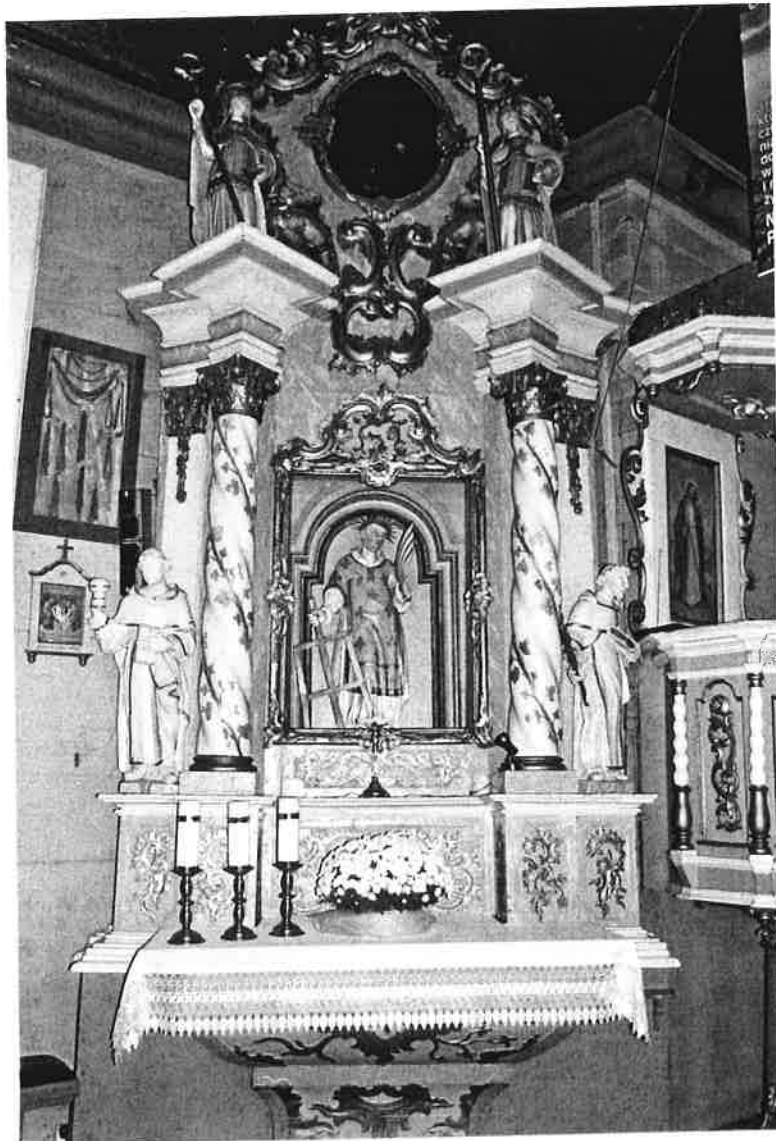
3. OLTARZ BOCZNY ŚW. WAWRZYŃCA

Powierzchnia ołtarza jest zabrudzona. Elementy polichromowane ołtarza zostały kilkakrotnie przemaalowane powłokami olejnymi. Obecnie ołtarz pomalowany jest w kolorze różowym, płyciny w błękitnym. Przemalowania wymagają usunięcia. Złocenia ornamentów wtórnie pokryto szlagmetalem i brązami proszkowymi. Są mocno zdegradowane, poszarzałe, utraciły swój pierwotny połysk.

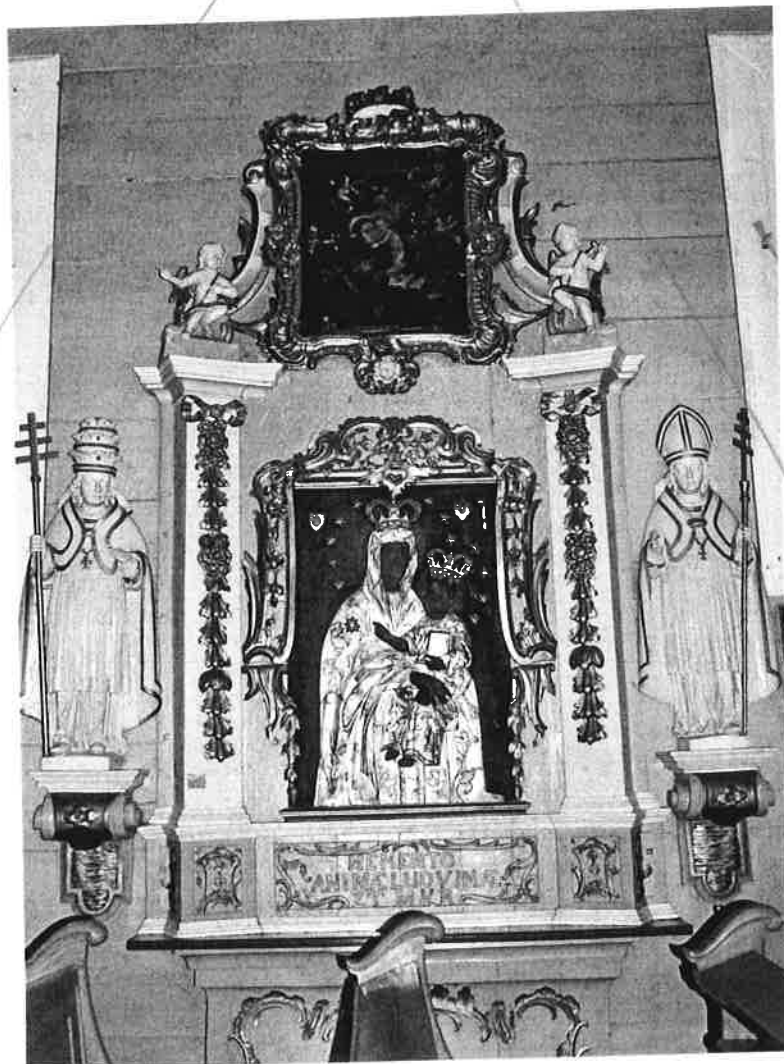
4. OLTARZ BOCZNY MATKI BOSKIEJ Z DZIECIĄTKIEM

Stan drewna dobry. Polichromie nastawy i rzeźb kilkakrotnie przemalowane. Złocenia wtórnie pokryte szlagmetalem i brązami proszkowymi. Obecnie mocno zdegradowane i pociemniałe, utraciły swój pierwotny połysk. Polichromie na rzeźbach także przemalowane, o mało estetycznym wyglądzie.

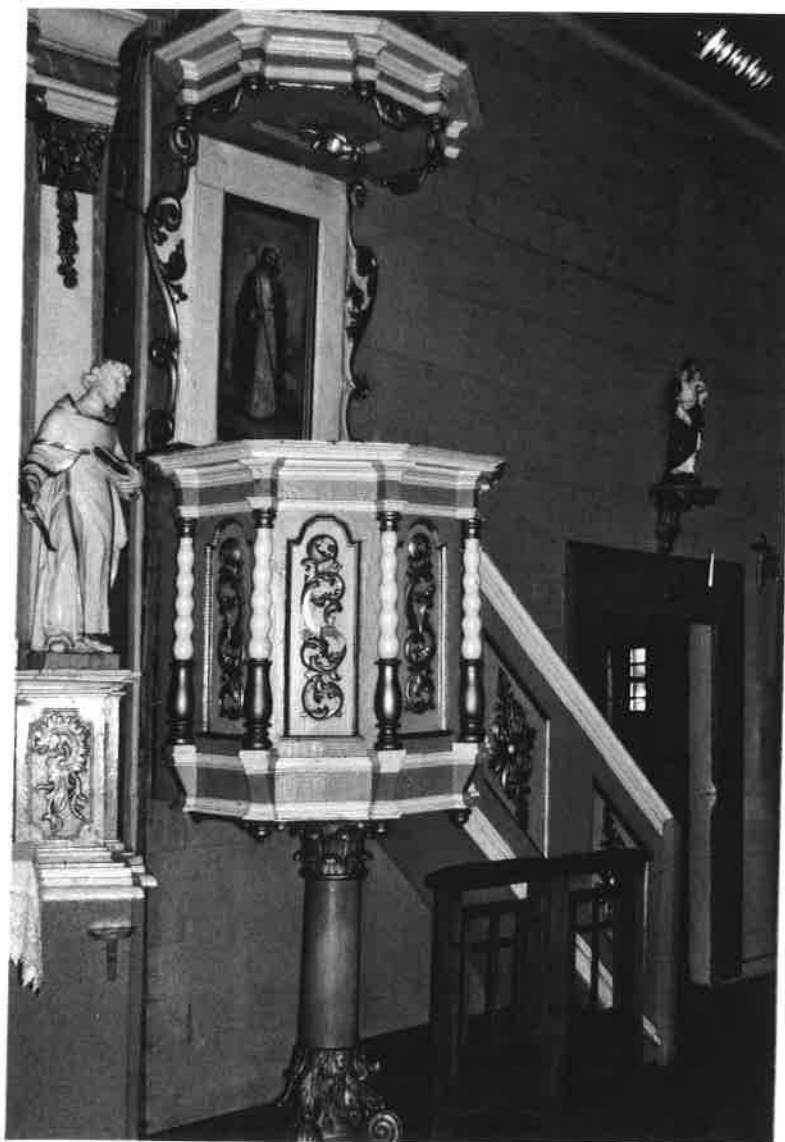
5. AMBONA

Stan drewna dość dobry. Olejna polichromia i metalizacje wtórne, nieprofesjonalne. Złocenia szlagmetalem i brązami proszkowymi są mocno zdegradowane. Obraz z zaplecka zabrudzony, występują drobne ubytki warstwy malarskiej, pociemniały werniks.

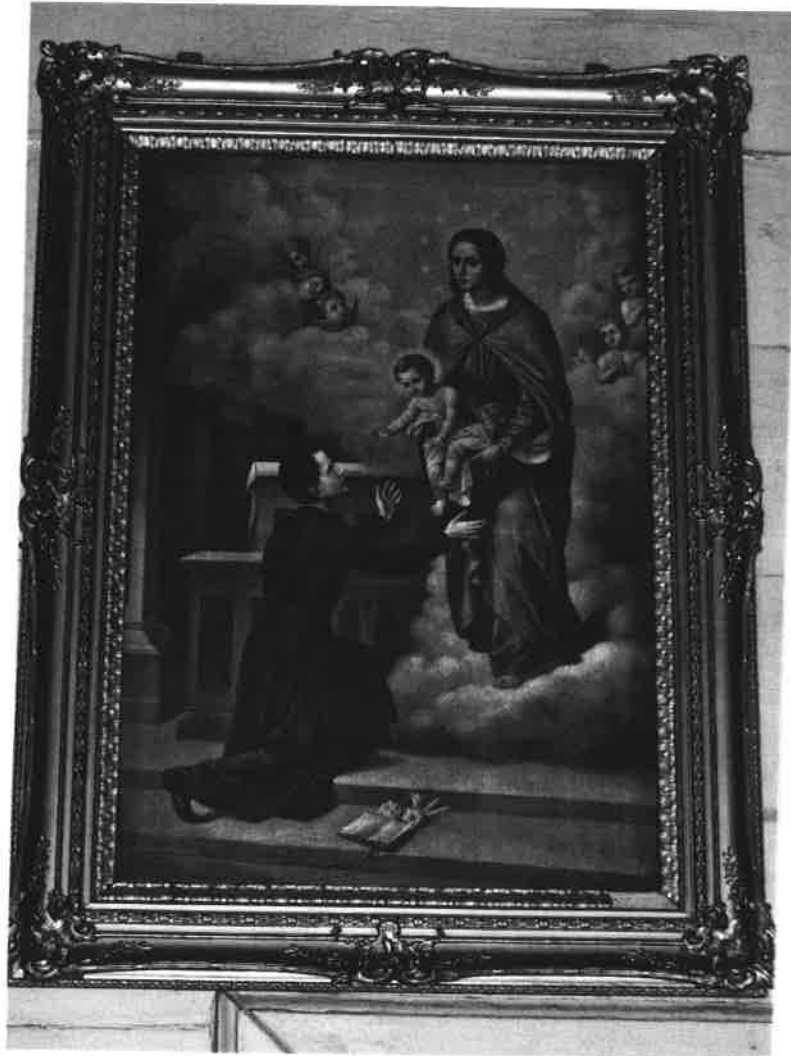
8. OBRAZ ŚW. STANISŁAW KOSTKA (OBJAWIENIE)

Powierzchnia obrazu jest pociemniała i zabrudzona. W ramie występują drobne wykruszenia, uszkodzenia i ubytki formy rzeźbiarskiej.

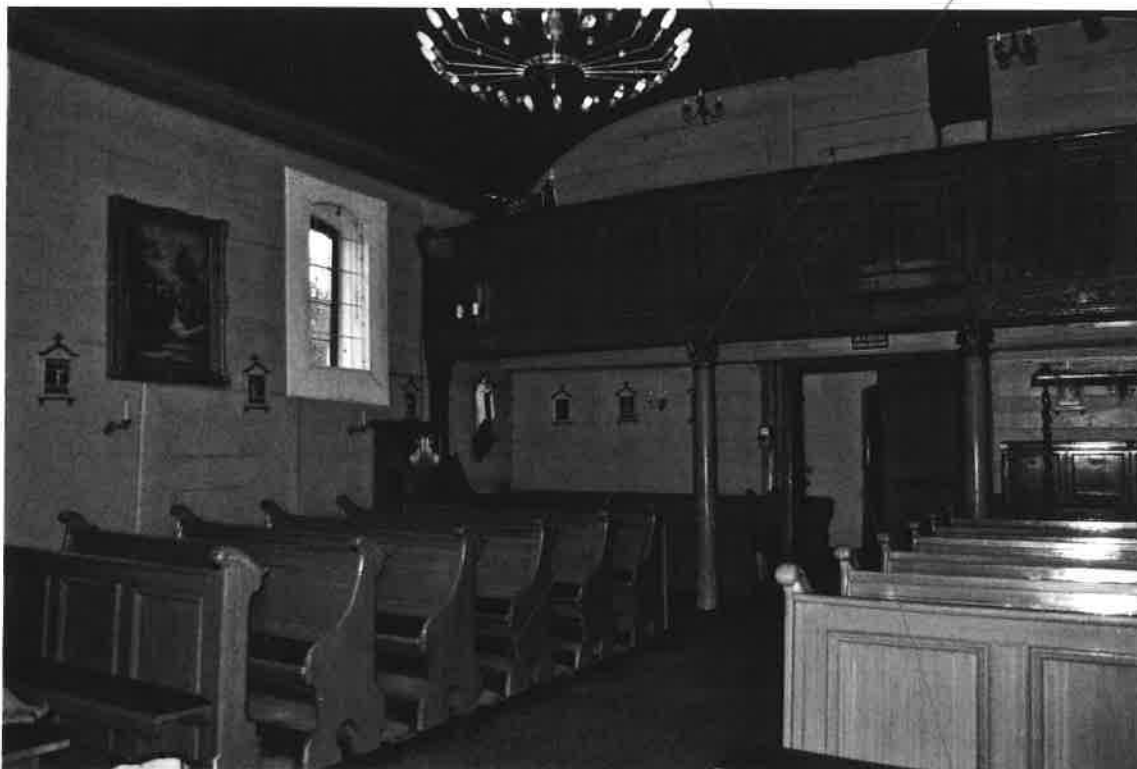
9. POLICHROMIA ŚCIAN KOŚCIOŁA

Powierzchnia ścian jest zabrudzona, pokryta kurzem i brudem. Widoczne są ubytki, występujące głównie wokół krawędzi desek i zrębów ścian. Występują zacieki oraz widoczne są ślady zawilgocenia i odspajania się warstwy malarskiej. Dostrzegalne są otwory po działaniu drewnojadów.
