**Programy prac konserwatorskich
przy obiektach wyposażenia wnętrza
w kościele filialnym p.w. Św. Krzyża
w Obornikach Wielkopolskich**

Prace konserwatorskie przy ołtarzu głównym

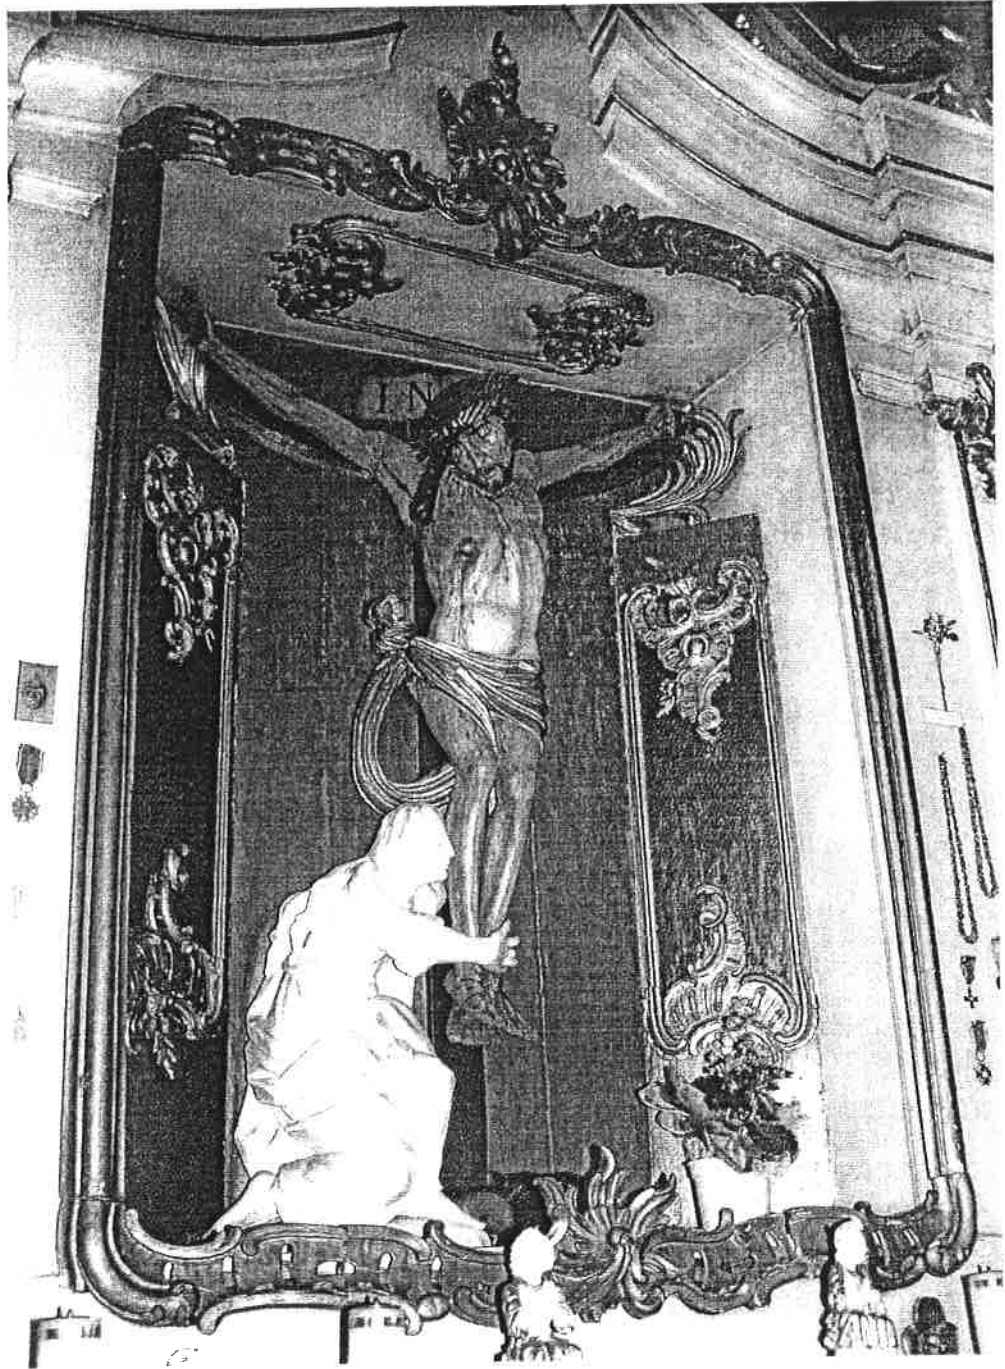
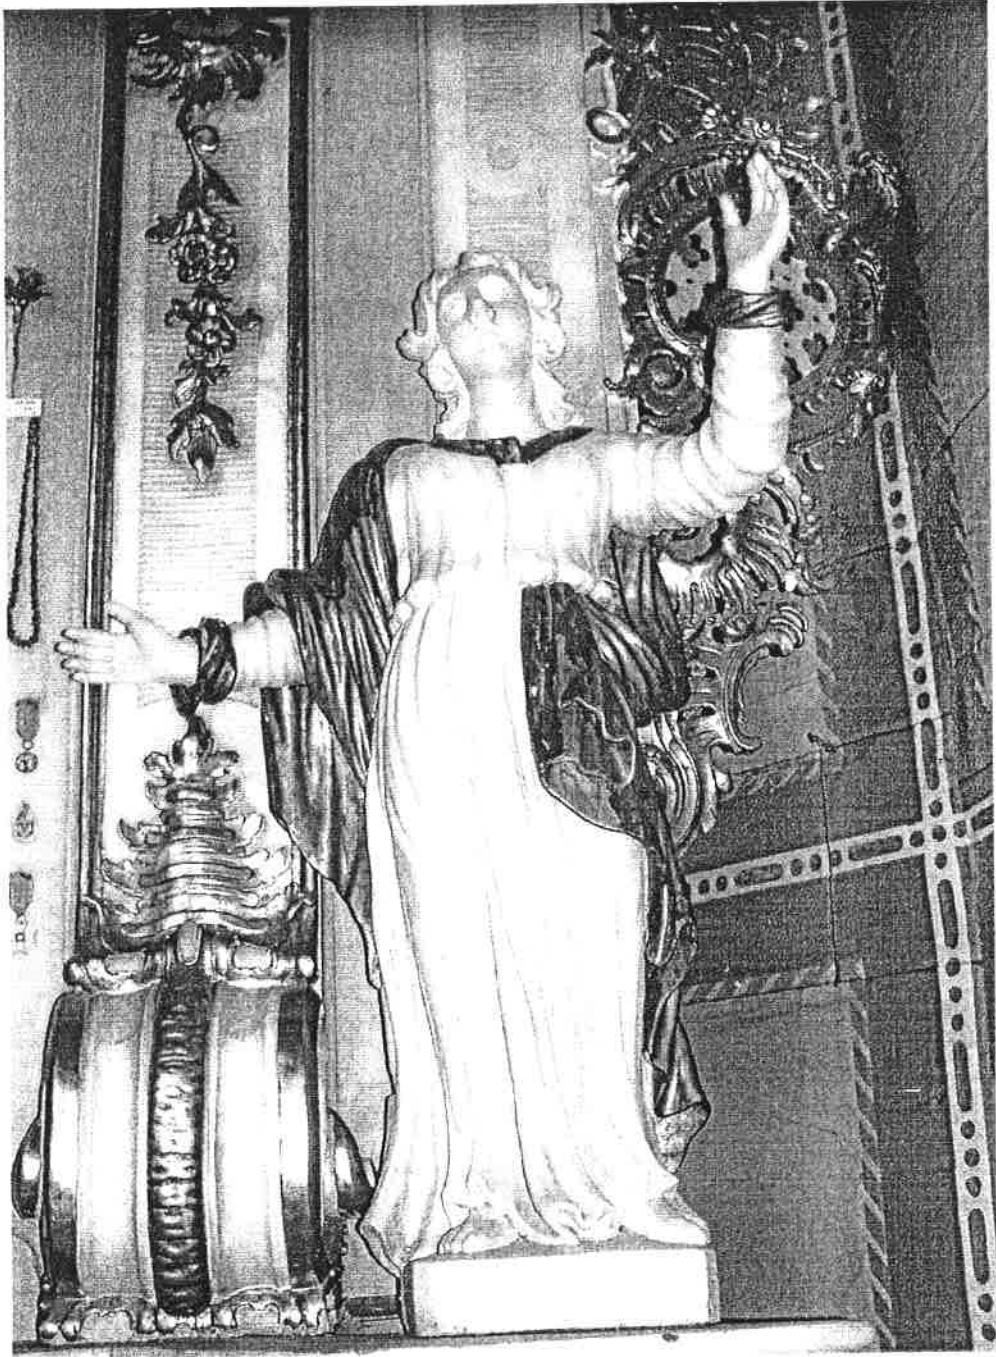
Ołtarz główny z 3 ćwierci XVIII wieku, architektoniczny, drewniany, polichromowany i metalizowany. W centralnej części nastawy głęboka wnęka rzeźbą Chrystusa Ukrzyżowanego z około poł. XVI wieku (wys. 150 cm). U stóp krzyża barokowa rzeźba klęczącej św. Marii Magdaleny (wys. 80 cm). Po obu bokach nastawy na wysuniętych rozbudowanych cokołach rzeźby Matki Boskiej Bolesnej i św. Jana z 3 ćwierci XVIII wieku (wys. 143 cm). Krawędzie nastawy zamykają bogate, metalizowane, rokokowe uszaki. W naczółku niewielki, symboliczny obraz serca otoczonego koroną cierniową, wokół bogaty ornament rokokowy. Antepedium tekstylne w bogatej, rozbudowanej ramie z 3 ćwierci XVIII w Polichromia ołtarza to imitacja bieli polerowanych w zimnych i ciepłych odcieniach. Monochromie rzeźb wtórne, olejne, zachowały się fragmenty oryginalnych metalizacji laserowanym srebrem na płaszczu Matki Boskiej i św. Jana. Polichromia Pasji mocno zabrudzona, wtórnie na zanieczyszczenia lakierowana; ze śladami wcześniejszych napraw. Złocenia ornamentów w architekturze ołtarza wtórne, wykonane szlagmetalem i brązami proszkowymi., z okresu kompleksowego odnowienia wnętrza kościoła w 1981 r. Stan drewna dość dobry, ślady zniszczeń spowodowane przez owady, prowizoryczne naprawy stolarskie.

1. Dokumentacja fotograficzna obiektu przed konserwacją.
2. Demontaż wyposażenia rzeźbiarskiego i snycerskiego nastawy.
3. Oczyszczenie obiektu z kurzu i zabrudzeń.
4. Dezynfekcja i dezynsekcja drewna.
5. Badania stratygrafii architektonicznej nastawy i rzeźb.
6. Odślonięcie warstw autorskich.
7. Wysycenie partii drewna o osłabionej wytrzymałości mechanicznej.
8. Naprawy stolarskie - sprawdzenie konstrukcji ołtarza.
9. Uzupełnienie form rzeźbiarskich i snycerskich.
10. Założenie i opracowanie kitów oraz rekonstrukcje gruntów.
11. Wykonanie rekonstrukcji i uzupełnień metalizacji złotem i srebrem w technice na połysk i mat.
12. Punktowanie autorskich polichromii i monochromii.
13. Czyszczenie tekstylnego antepedium.
14. Montaż ołtarza.

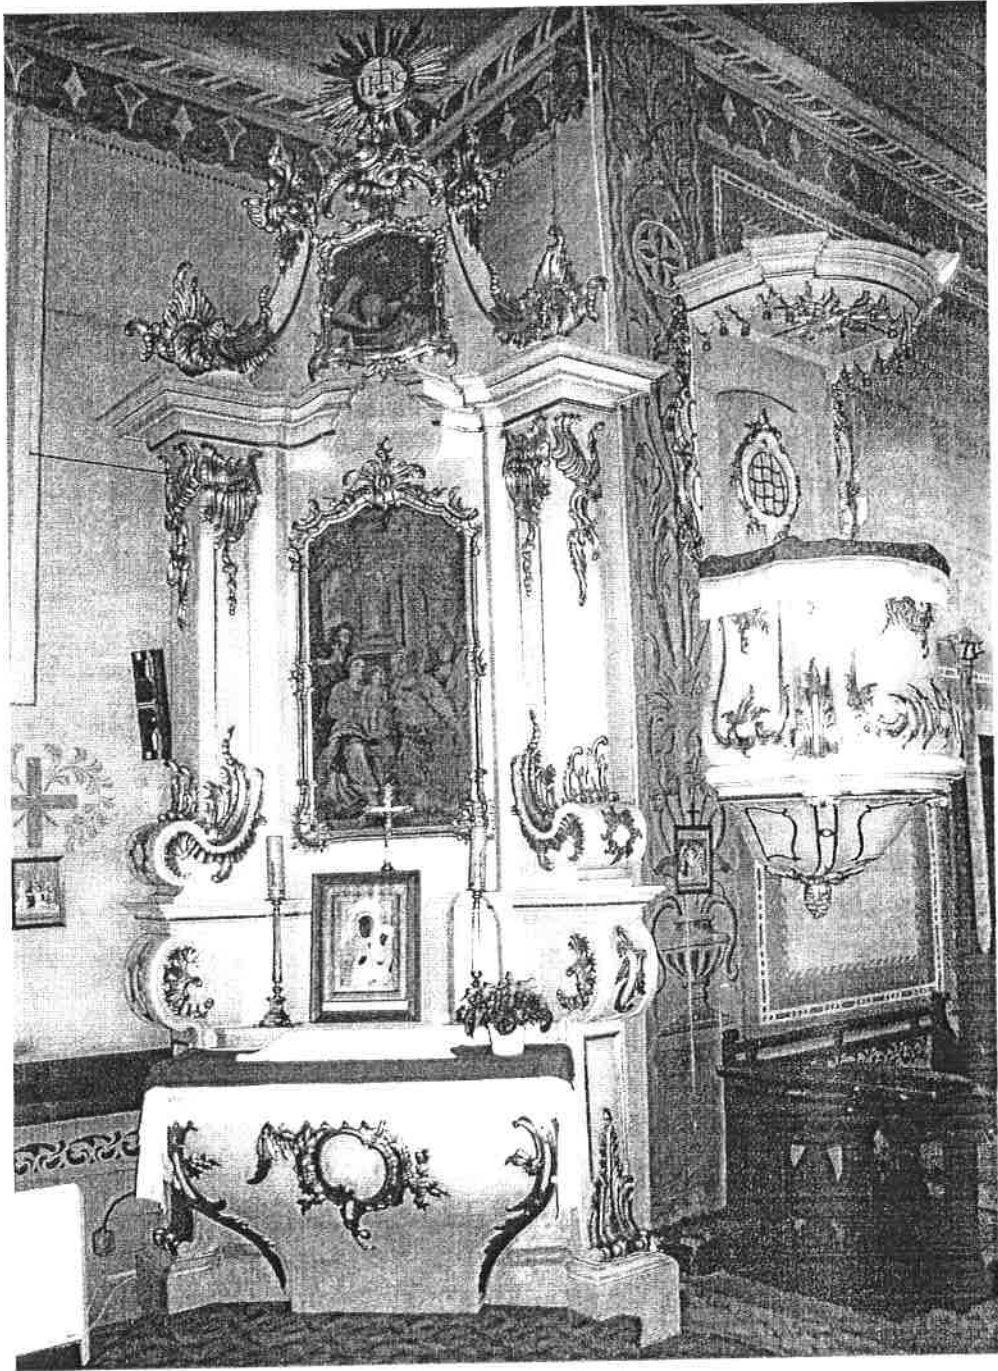
Prace konserwatorskie przy ołtarzu bocznym św. Rodziny

Ołtarz z końca XVIII wieku, architektoniczny, drewniany, w monochromii łamanych bieli z bogatą, metalizowaną dekoracją snycerską.

W centrum nastawy, w rozbudowanej rokokowej ramie obraz świętej Rodziny ze św. Anną i Joachimem - olej na płótnie (137 x 68 cm), wielokrotnie reperowany, przemaalowany, zabrudzony, pociemniały, z „ośleplymi” werniksami.

W naczółku w metalizowanej ramie rokokowej obraz - Chrystusa Bolesciwego- XVII w., olej na płótnie, o wym. 58 x 45 cm. Malowidło mocno pociemniałe, częściowo przemaalowane.

Monochromia ołtarza i metalizacje snycerki wtórne z 1981 roku, powtarzające prawdopodobnie w kolorystyce rozwiązania autorskie. Stan drewna dobry.

1. Dokumentacja fotograficzna obiektu przed konserwacją.
2. Demontaż wyposażenia snycerskiego nastawy.
3. Oczyszczenie obiektu z kurzu i zabrudzeń.
4. Dezynfekcja i dezynsekcja drewna.
5. Badania stratygrafii architektonicznej nastawy i obrazów.
6. Odsłonięcie warstw autorskich.
7. Wysycenie partii drewna o osłabionej wytrzymałości mechanicznej.
8. Naprawy stolarskie - sprawdzenie konstrukcji ołtarza.
9. Uzupełnienie form snycerskich.
10. Założenie i opracowanie kitów oraz rekonstrukcje gruntów.
11. Wykonanie rekonstrukcji i uzupełnień metalizacji złotem i srebrem w technice na połysk i mat.
12. Punktowanie autorskich monochromii.
13. Punktowania ubytków warstw malarskich malowideł.
14. Nabicie obrazów na nowe krosna klinowe.
15. Montaż ołtarza.
16. Dokumentacja fotograficzna i opisowa wszystkich etapów prac konserwatorskich.

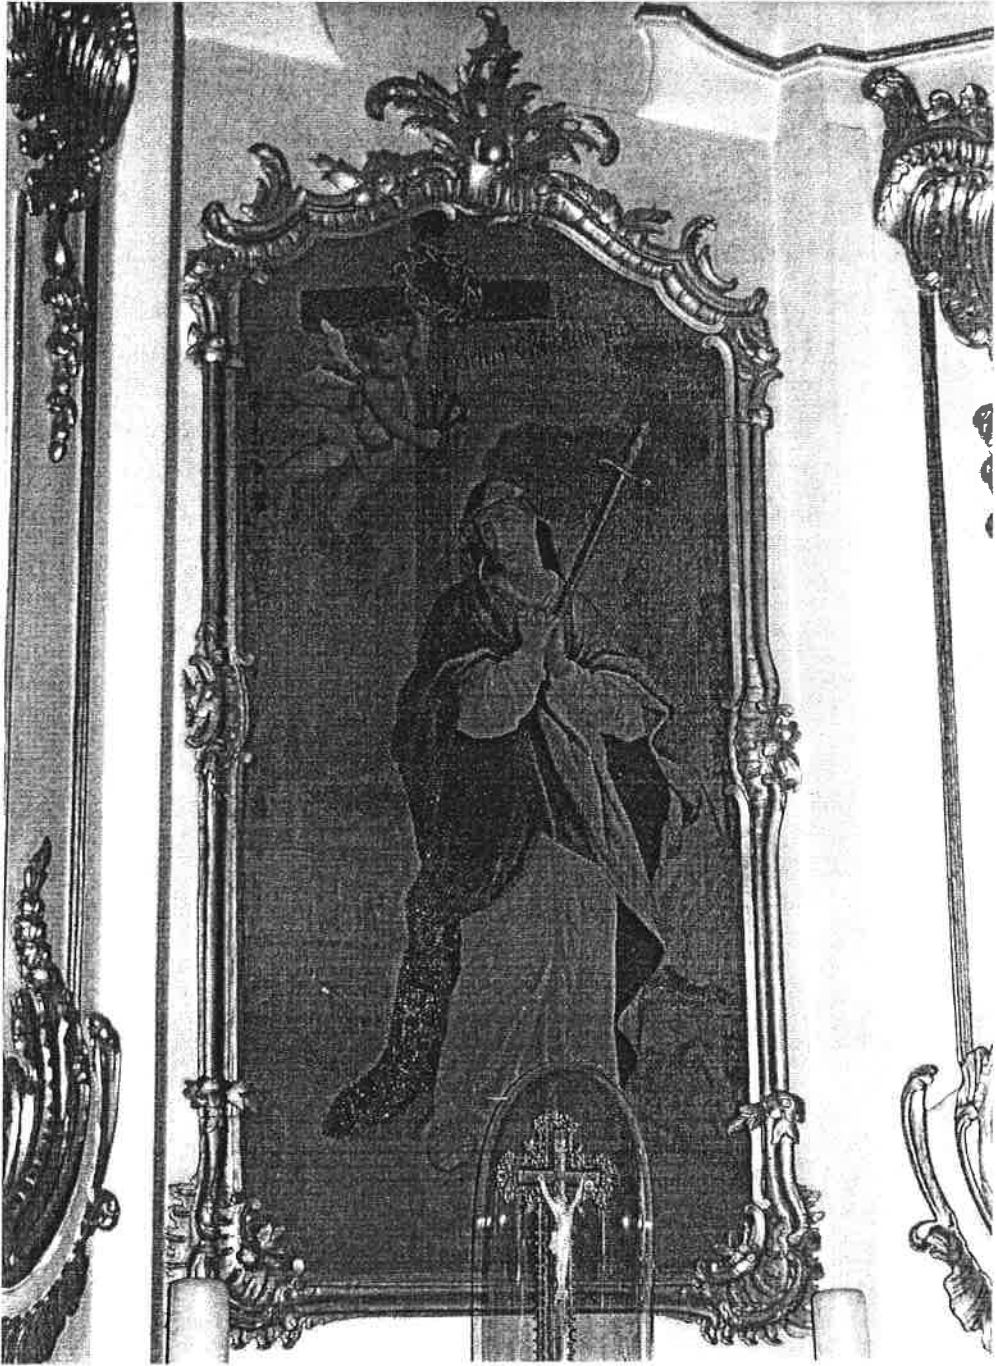
Prace konserwatorskie przy ołtarzu bocznym Matki Boskiej Bolesnej

Ołtarz z końca XVIII wieku, architektoniczny, drewniany, w monochromii łamanych bieli z bogatą, metalizowaną dekoracją snycerską.

W centrum nastawy, w rozbudowanej rokokowej ramie obraz Matki Boskiej Bolesnej, której serce przebija miecz boleści - olej na płótnie (137 x 68 cm), wielokrotnie reperowany, przemalowany, zabrudzony, pociemniały, z „ośleptymi” werniksami w dużej części malowidła.

W naczółku w metalizowanej ramie rokokowej obraz - Oblicze Chrystusa - z końca XVII w., olej na płótnie, o wym. 58 x 45 cm. Malowidło mocno pociemniałe, częściowo retuszowane.

Monochromia ołtarza i metalizacje snycerki wtórne z 1981 roku, powtarzające prawdopodobnie w kolorystyce rozwiązania autorskie. Stan drewna dobry.

1. Dokumentacja fotograficzna obiektu przed konserwacją.
2. Demontaż wyposażenia snycerskiego nastawy.
3. Oczyszczenie obiektu z kurzu i zabrudzeń.
4. Dezynfekcja i dezynsekcja drewna.
5. Badania stratygrafii architektonicznej nastawy i obrazów.
6. Odsłonięcie warstw autorskich.
7. Wysycenie partii drewna o osłabionej wytrzymałości mechanicznej.
8. Naprawy stolarskie - sprawdzenie konstrukcji ołtarza.
9. Uzupełnienie form snycerskich.
10. Założenie i opracowanie kitów oraz rekonstrukcje gruntów.
11. Wykonanie rekonstrukcji i uzupełnień metalizacji złotem i srebrem w technice na połysk i mat.
12. Punktowanie autorskich monochromii.
13. Punktowania ubytków warstw malarskich malowideł.
14. Nabicie obrazów na nowe krosna klinowe.
15. Montaż ołtarza.
16. Dokumentacja fotograficzna i opisowa wszystkich etapów prac konserwatorskich.

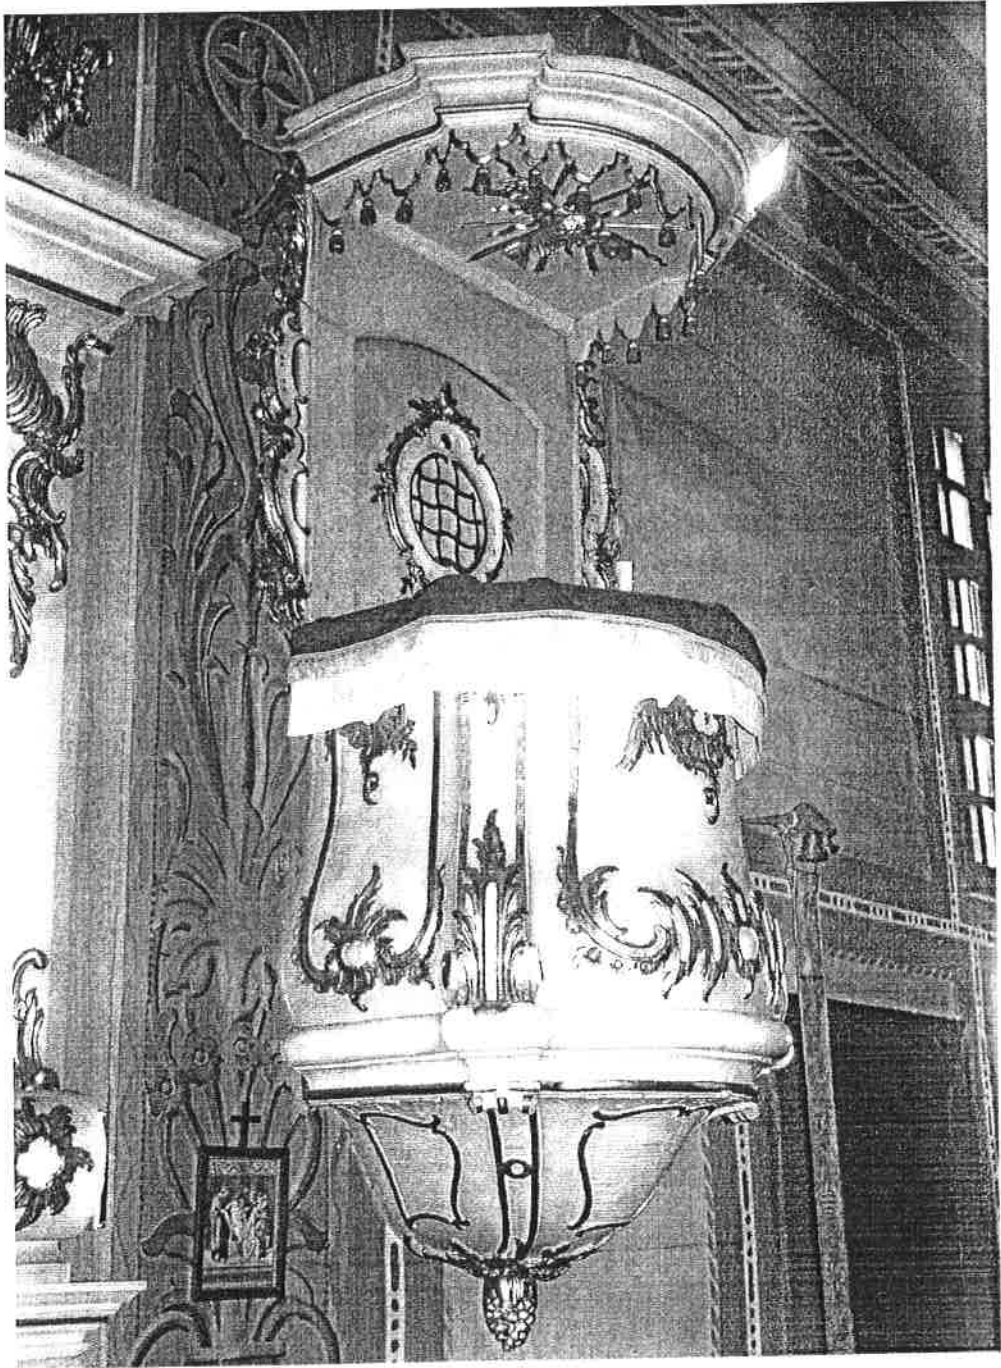
Prace konserwatorskie przy ambonie

Ambona z 4 ćwierci XVIII wieku, z wejściem od zakrystii, drewniana, w monochromii łamanych bieli. Ornament snycerski, metalizowany. Obecna kolorystyka ambony z 1981 roku nawiązuje prawdopodobnie do warstw oryginalnych, ale wykonana jest w technice olejnej a metalizacje w szlagmetal, aluminium i brązach proszkowych. Stan drewna dobry, drobne ubytki form snycerskich.

1. Dokumentacja fotograficzna obiektu przed konserwacją.
2. Oczyszczenie obiektu z kurzu i zabrudzeń.
3. Dezynfekcja i dezynsekcja drewna.
4. Badania stratygrafii obiektu.
5. Odślonięcie warstw autorskich.
6. Wysycenie partii drewna o osłabionej wytrzymałości mechanicznej.
7. Naprawy stolarskie - sprawdzenie konstrukcji ambony.
8. Uzupełnienie form snycerskich.
9. Założenie i opracowanie kitów oraz rekonstrukcje gruntów.
10. Wykonanie rekonstrukcji i uzupełnień metalizacji złotem i srebrem w technice na połysk i mat.
11. Punktowanie autorskich monochromii.
12. Dokumentacja fotograficzna i opisowa wszystkich etapów prac konserwatorskich.

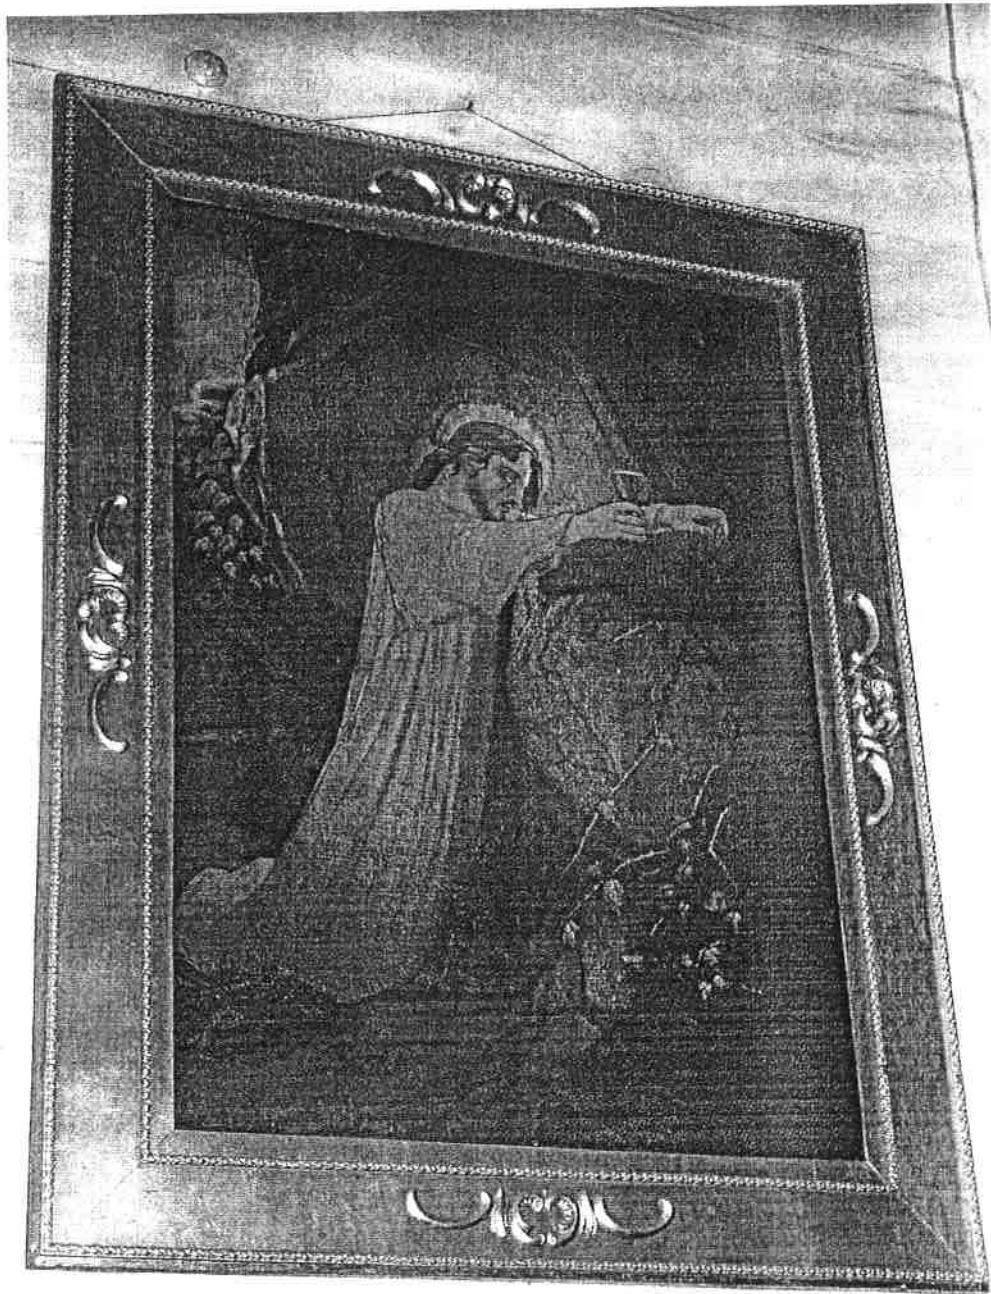
Prace konserwatorskie przy obrazie - Chrystus w Ogrójcu -

Malowidło olejne na płótnie, o wym: 140 x 100 cm, z pocz. XX wieku, w szerokiej, drewnianej, metalizowanej ramie z okresu powstania obrazu. Płótno obrazu mocno przesuszone, sfalowane, pociemniałe i zabrudzone. Złączenia ramy zbrunatniałe.

1. Dokumentacja fotograficzna obiektu przed konserwacją.
2. Zdjęcie płótna obrazu z klejonego w narożnikach krosna.
3. Oczyszczenie obrazu z zabrudzeń.
4. Prostowanie płótna malowidła.
5. Usunięcie zbrunatniałych werniksów.
6. Założenie drobnych kitów w miejscach ubytków warstwy malarskiej.
7. Punktowanie ubytków.
8. Werniksowanie końcowe.
9. Nabicie obrazu na nowe krosna klinowe.
10. Wykonanie nowych metalizacji na ramie obrazu.
11. Montaż obrazu.
12. Dokumentacja wszystkich etapów prac konserwatorskich.

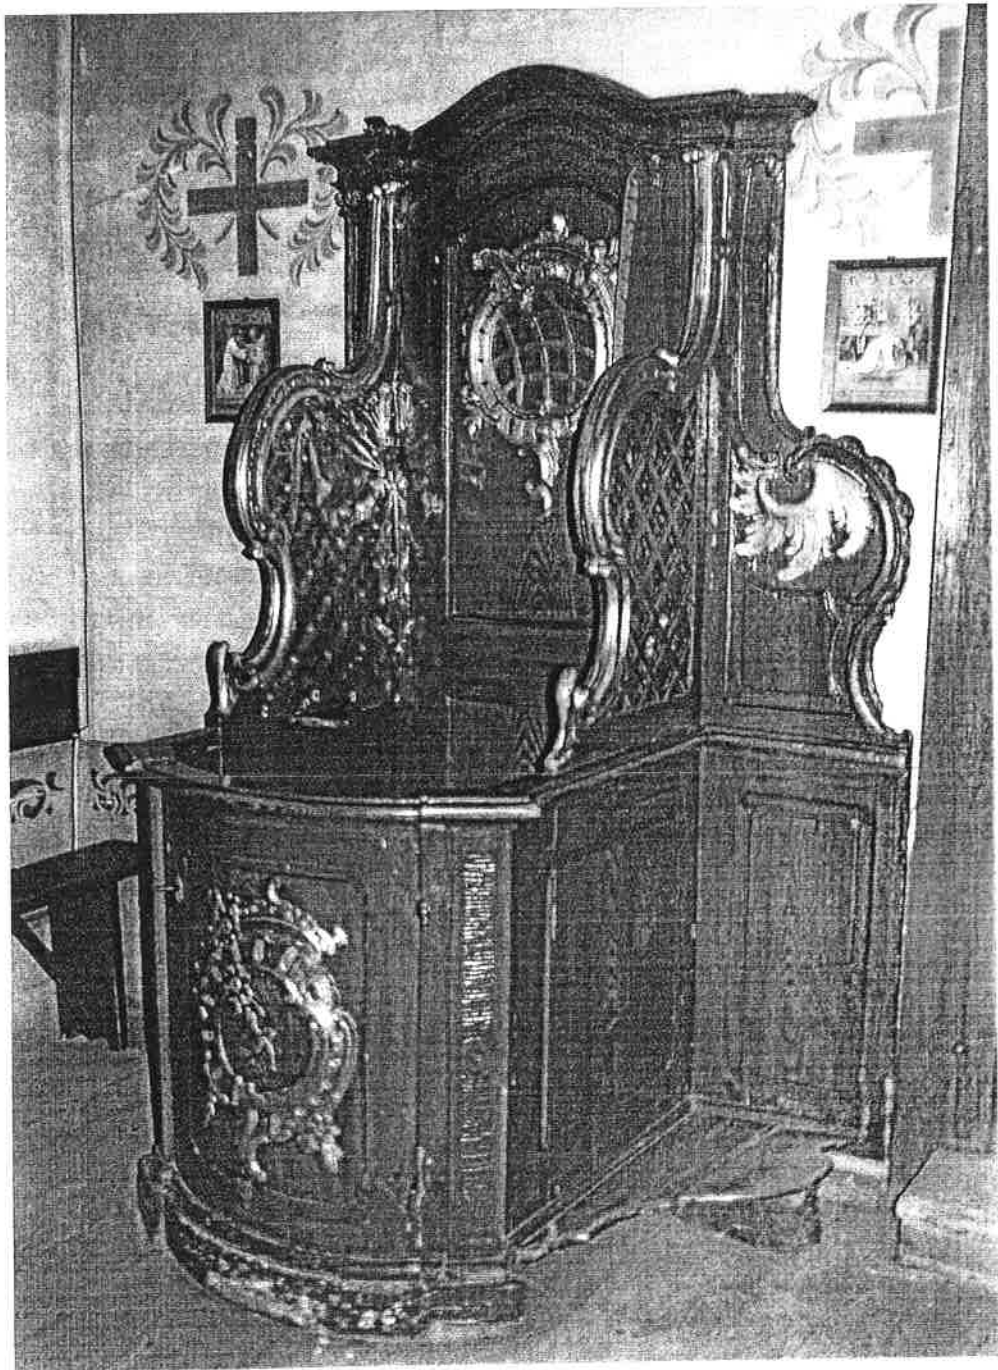
Prace konserwatorskie przy konfesjonalach.

Dwa identyczne, drewniane konfesjonały neorokokowe, mazerowane, z metalizowaną dekoracją snycerską.

Drewno konfesjonałów wymagające napraw stolarskich i wymiany zużytych elementów (cokoły). Mazerunek (prawdopodobnie wtórny) mocno poprzecierany, uszkodzony. Metalizacje szlagmetalem i brązami proszkowymi pociemniałe, uszkodzone, zużyte.

1. Dokumentacja fotograficzna obiektów przed konserwacją.
2. Dezynfekcja i dezynsekcja drewna.
3. Naprawy stolarskie, wymiana zużytych elementów.
4. Sprawdzenie autentyczności mazerowanej monochromii.
5. Jeśli badania wykażą istnienie śladów oryginalnej monochromii (prawdopodobnie łamanych bieli) usunięcie olejnego mazerunku i rekonstrukcja rozwiązań autorskich.
6. Wykonanie nowych metalizacji w materiale szlachetnym na elementach snycerskich konfesjonałów.
7. Dokumentacja konserwatorska prac.
