PROGRAM PRAC KONSERWATORSKICH

DLA OBIEKTÓW ZABYTKOWYCH W KOŚCIELE PARAFIALNYM PW. ŚW. MICHAŁA ARCHANIOLA W DOMACHOWIE

woj. wielkopolskie, pow. gostyński, gmina Krobia

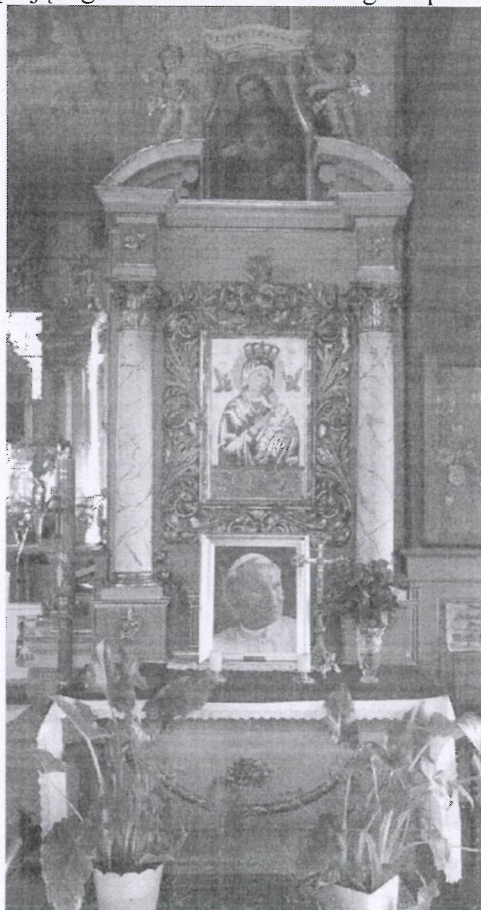
Podłoże drewniane zostało miejscowo zaatakowane przez owady, wymaga dezynfekcji oraz impregnacji. Szczególnie mocno zniszczone jest drewno akantowej ramy. Jest miękkie, ugina się pod naciskiem. Widać wysypującą się mączkę drzewną. Widoczne są drobne ubytki, uszkodzenia mechaniczne, pęknięcia, szczeliny, wykruszenia warstwy malarskiej.

Fot. 3 Ołtarz boczny południowy w kościele pw. św. Michała Archanioła w Domachowie

10. Prace stolarskie i snycerskie: Uzupełnienie dużych ubytków drewna wstawkami z drewna sezonowanego dobrane gatunkowo do oryginalnego. Wykonanie brakujących elementów snycerki. Sklejenie rozluźnionych połączeń stolarskich. Do klejenia użyty zostanie klej glutynowy (lub 50% dyspersja wodna POW) oraz kołki drewniane.

11. Uzupełnienie drobnych ubytków formy i otworów po szkodnikach kitami: preparat Araldit lub mieszanina trocin na bazie 25% wodnej dyspersji POW. Opracowanie powierzchni kitów.

12. Zabezpieczenie oryginalnej polichromii werniksem retuszera.
13. Uzupełnienie ubytków zaprawy kitem kredowo-klejowym lub preparatem Tikkurila. Zabieg zostanie poprzedzony przeklejeniem powierzchni 10% roztworem kleju skórniego.

16. Wykonanie konserwacji zachowanych partii złocień: wypunktowanie ubytków złotem w proszku lub w płatku. W obrębie większych ubytków wykonanie rekonstrukcji złotem płatkowym na mat i na poler (w technice zgodnej z techniką oryginału).

17. Wykonanie retuszy konserwatorskich w miejscach przetarć i ubytków warstwy malarskiej. Wykonanie rekonstrukcji polichromii w obrębie większych ubytków metodą naśladowczą, przy użyciu farb żywicznych (Restauro, Maimeri).

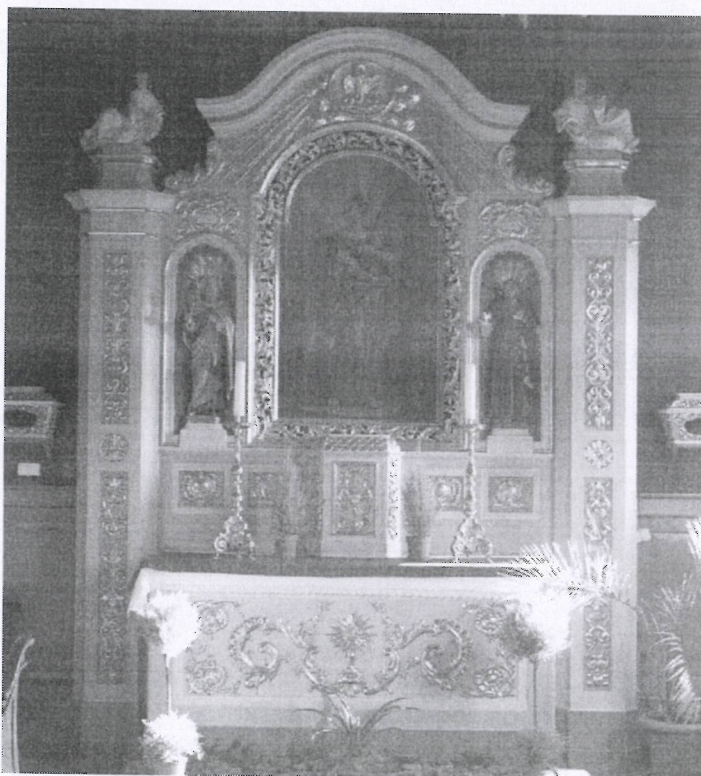
Elementy złoczone zostały wtórnie pokryte szlagmetalem i brązą. Z biegiem lat pociemniały i utraciły swój pierwotny połysk, są matowe, o nierównej powierzchni. Występują ubytki w gruntach i w drewnianym podłożu, które zamalowano brązą. Całość wygląda nieestetycznie. Partie oryginalnych złoczeń (wykonane złotem płatkowym na pulmencie) są częściowo pokryte nowymi (wykonanymi szlagmetalem na mikstionie), a częściowo przemalowane lokalnym kolorem tła.

Podłoże drewniane zostało miejscowo zaatakowane przez owady, wymaga dezynfekcji oraz impregnacji. Szczególnie mocno zniszczone jest drewno akantowej rami. Jest miękkie, ugina się pod naciskiem. Widać wysypującą się mączkę drzewną. Drewniane podłoże ołtarza miejscami jest popękane. Widoczne są drobne ubytki, uszkodzenia mechaniczne, pęknięcia, szczeliny, wykruszenia warstwy malarskiej.

Fot. 4 Ołtarz boczny w kaplicy w kościele pw. św. Michała Archanioła w Domachowie.

12. Prace stolarskie i snycerskie: Uzupełnienie dużych ubytków drewna wstawkami z drewna sezonowanego dobrane gatunkowo do oryginalnego. Wykonanie brakujących elementów snycerki. Sklejenie rozluźnionych połączeń stolarskich. Do klejenia użyty zostanie klej glutynowy (lub 50% dyspersja wodna POW) oraz kołki drewniane.

13. Uzupełnienie drobnych ubytków formy i otworów po szkodnikach kitami: preparat Araldit lub mieszanina trocin na bazie 25% wodnej dyspersji POW. Opracowanie powierzchni kitów.

14. Zabezpieczenie oryginalnej polichromii werniksem retuszującym.
15. Uzupełnienie ubytków zaprawy kitem kredowo-klejowym lub preparatem Tikkurila. Zabieg zostanie poprzedzony przeklejeniem powierzchni 10% roztworem kleju skórniego.

17. Położenie pod złocenia i srebrzenia właściwych podkładów: kilka warstw pulmentu, w celu uzyskania złocień na poler oraz mikstionu, w celu uzyskania złocień na mat.
18. Wykonanie konserwacji zachowanych partii złocień: wypunktowanie ubytków złotem i srebrem w proszku lub w płatku. W obrębie większych ubytków wykonanie rekonstrukcji złotem oraz srebrem płatkowym na mat i na poler (w technice zgodnej z techniką oryginału). Położenie laserunków na partie srebrzone.
19. Uzupełnienie ubytków polichromii: Wykonanie retuszy konserwatorskich w miejscach przetarć i ubytków warstwy malarskiej. Wykonanie rekonstrukcji polichromii w obrębie większych ubytków metodą naśladowczą, przy użyciu farb żywicznych (Restauro, Maimeri).

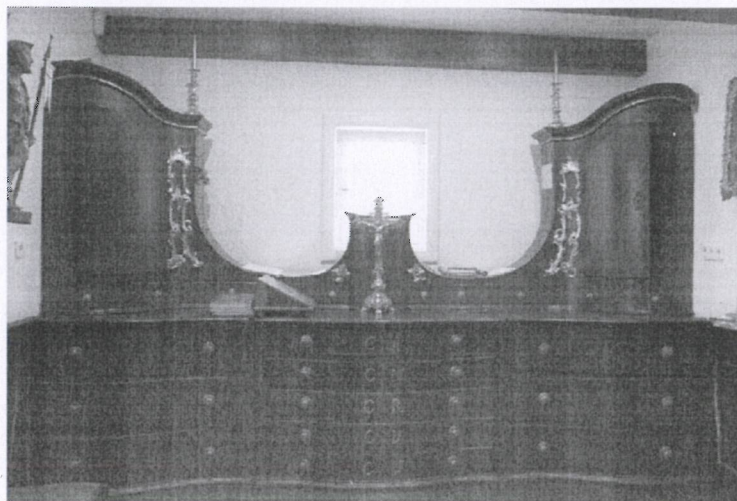
Powierzchnia szafy zabrudzona. Występują drobne ubytki formy, uszkodzenia mechaniczne, pęknięcia. Widoczne są odpryski, przetarcia i zadrapania polityry.

Fot. 6 Szafa w zakrystii w kościele pw. św. Michała Archanioła w Domachowie.

5. Dezynfekcja i dezynsekcja przy zastosowaniu środków chemicznych zwalczających drewnojady (Xirein, 3V3).
6. Prace stolarskie i snycerskie: Uzupelnienie ubytków drewna wstawkami z drewna sezonowanego dobranego gatunkowo do oryginalnego. Opracowanie powierzchni kitów.

9. Uzupelnienie ubytków w gruntach zaprawą kredowo-klejową. Położenie pod złocenia lub właściwych podkładów (pulment, mikstion).
10. Wykonanie rekonstrukcji złocień w obrębie większych ubytków złotem płatkowym.

11. Wykonanie politur szelakowych, pokrycie drewna bejcami.
12. Montaż ornamentów na pierwotnych miejscach na szafkach w zakrystii.
13. Wykonanie dokumentacji powykonawczej (fotograficznej i opisowej).

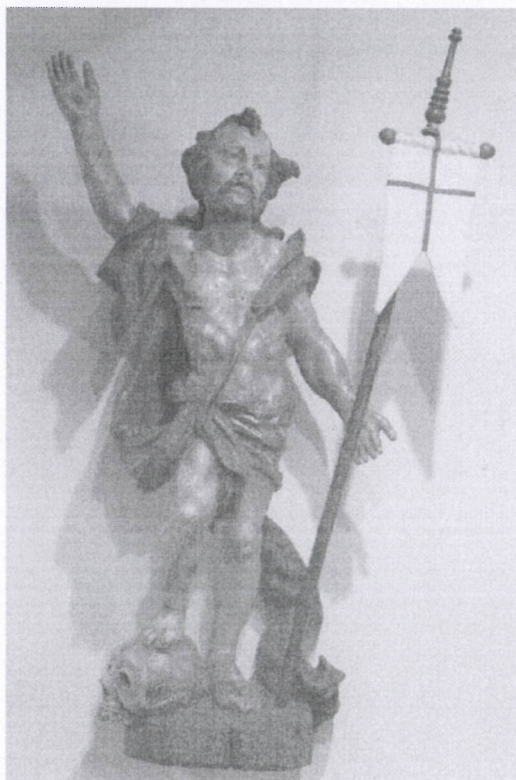
Fot.10 Chrystus Zmartwychwstały w kościele pw. św. Michała Archaniola w Domachowie.

9. Zabezpieczenie oryginalnej polichromii werniksem retuszera.
10. Uzupelnienie ubytków zaprawy kitem kredowo-klejowym lub preparatem Tikkurila..
11. Uzupelnienie ubytków polichromii: Wykonanie retuszy konserwatorskich w miejscach przetarć i ubytków warstwy malarskiej. Wykonanie rekonstrukcji polichromii w obrębie większych ubytków metodą naśladowczą, przy użyciu farb żywicznych (Restauro, Maimeri).

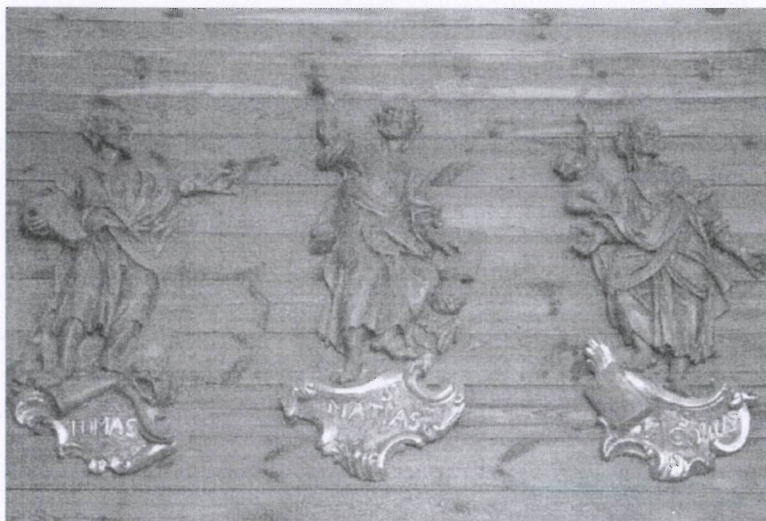
Fot.11 Rzeźby 10 Apostołów w kościele pw. św. Michała Archanioła w Domachowie.

7. Położenie zaprawy kredowo-klejowej. Zabieg zostanie poprzedzony przeklejeniem powierzchni 10% wodnym roztworem kleju skórniego.
8. Wykonanie złoceń na pulmencie.

9. Wykonanie rekonstrukcji warstwy malarskiej w technice "chipolin".
10. Wykonanie dokumentacji powykonawczej (fotograficznej i opisowej) wg obowiązującego schematu w trzech egzemplarzach.

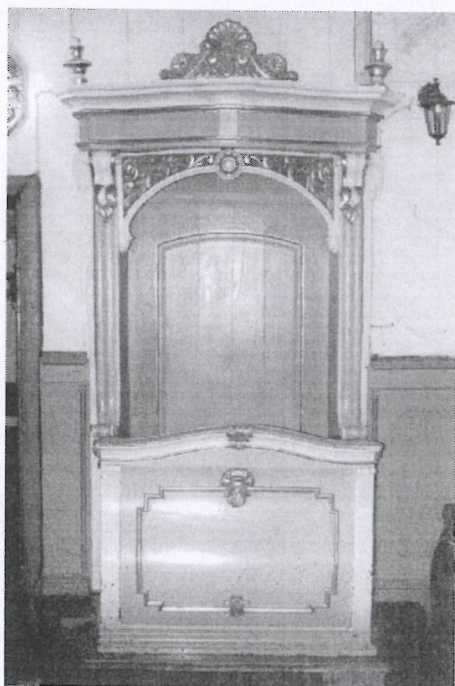
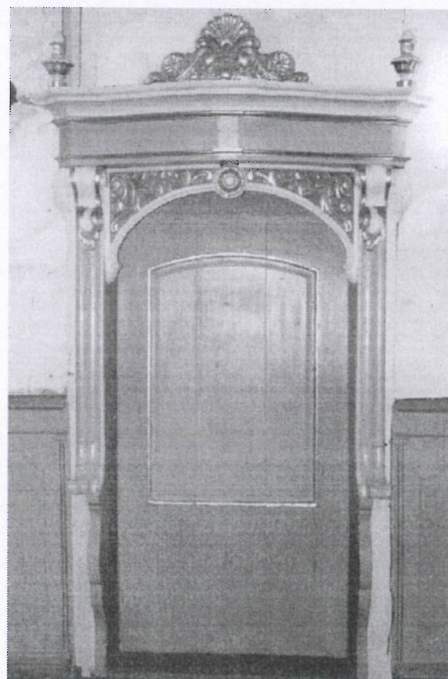
Fot. 14, 15 Ławy kolatorskie w kościele pw. św. Michała Archanioła w Domachowie.

7. Zabezpieczenie oryginalnej polichromii werniksem retuszującym (Schmincke).
8. Wykonanie złoczeń w technice zgodnej z oryginałem (złoto płatkowe 23 karata w technice na mat lub na poler).

9. Wykonanie retuszy konserwatorskich w miejscach przetarć i ubytków warstwy malarskiej oraz uzupełnienie złoceń w technice zgodnej z oryginałem.
10. Pokrycie powierzchni drewnianych bejcami w odpowiednich kolorach.
11. Końcowe zabezpieczenie powierzchni, utrwalenie powierzchni drewnianych i malarskich odpowiednimi werniksami i lakierami.
12. Wykonanie dokumentacji powykonawczej wg obowiązującego schematu.

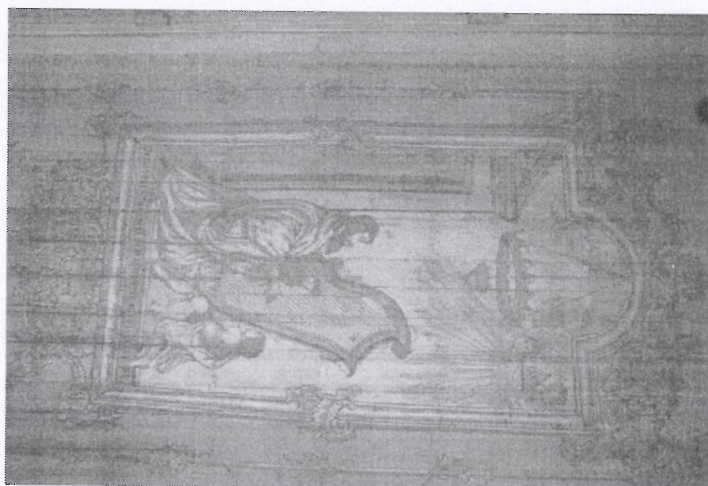
Prostokątna rama zamknięta u góry wykrojowo łukiem z bogatą dekoracją ornamentalną z motywem rocaillu. Ornament w typie rocaille umieszczony jest także w połowie długości ramy oraz na jej dolnych narożnikach. Pod ramą w dekoracyjnym kartuszu z rocailliem umieszczony jest napis "Psalite cithara / deo nostra / ps. 146". Z obu stron wzdłuż boków ramy biegnie cienka ramka dekorowana ornamentem roślinnym. Centralna część przedstawienia zajmuje klęcząca postać króla Dawida grającego na harfie. Twarz brodata, smukła. Ubrany w długie, mocno pofałdowane szaty. Obok niego z prawej strony dziecko, które przyklękując podtrzymuje harfę, obok leży korona. Nad postacią króla, pośrodku wisi zyrandol, z obłoków po prawej stronie wyłaniają się główki aniołków wśród promieni oraz widoczny jest trójkąt i napis "SILI" ?, z lewej strony zarys architektury. Przedstawienie w ramie monochromatyczne, tło stropu błękitne.

Fot.19 Polichromia na stropie nawy *Król Dawid* w kościele pw. św. Michała Archanioła w Domachowie, stan przed konserwacją, 2015 r.

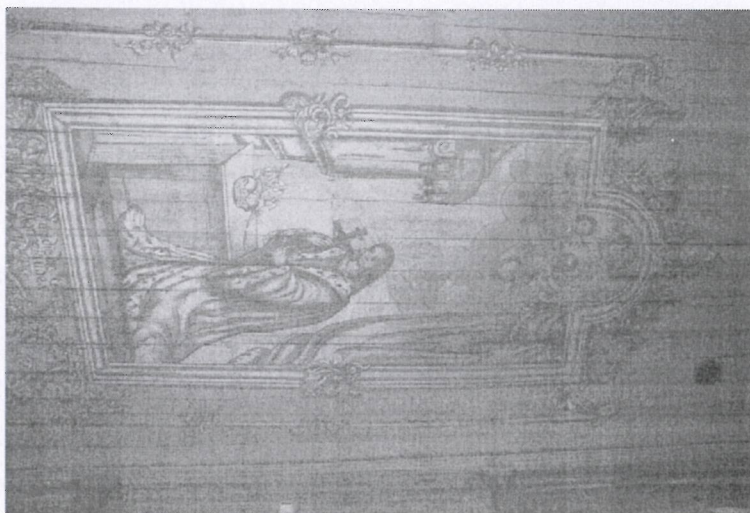
Prostokątna rama zamknięta u góry wykrojowo łukiem z bogatą dekoracją ornamentalną z motywem rocaillu. Ornament w typie rocaille umieszczony jest także w połowie długości ramy oraz na jej dolnych narożnikach. Pod ramą, w dekoracyjnym kartuszu z rocailem umieszczony jest napis "Omini die dic.../ Mariae laudes". Z obu stron wzdłuż boków ramy biegnie cienka ramka dekorowana ornamentem roślinnym. Centralną część przedstawienia zajmuje klęcząca postać św. Kazimierza. Ukazany jako młodzieniec z długimi włosami z promieniami nad głową, ubrany w ciężki płaszcz podbity gronostajami, trzyma w rękach krucyfiks. Klęczy przy klęczniku, na którego pulpicie leżą korona królewska i lilie. Z lewej strony widoczny baldachim z lambrekinem, z prawej kotara. Nad głową świętego aniołki na obłokach.

Przedstawienie monochromatyczne w odcieniach ugrów i brązów, tło stropu błękitne.

Fot.20 Polichromia na stropie nawy *Św. Kazimierz* w kościele pw. św. Michała Archanioła w Domachowie, stan przed konserwacją, 2015 r.
