**Program prac konserwatorskich
przy obiektach wyposażenia wnętrza
w kościele parafialnym p.w. św. Klemensa
w Zakrzewie k. Rawicza.**

Wojewódzki Urząd
Ochrony Zabytków w Poznaniu
Delegatura w Lesznie
Pl. Komunyckiego 6, 64-100 Leszno
Tel. 065 529-93-83, tel./fax 065 529-93-8
e-mail: WUOZ.Leszno@poczta.onet.pl

Załącznik do pozwolenia/ postanowienia/ pisma

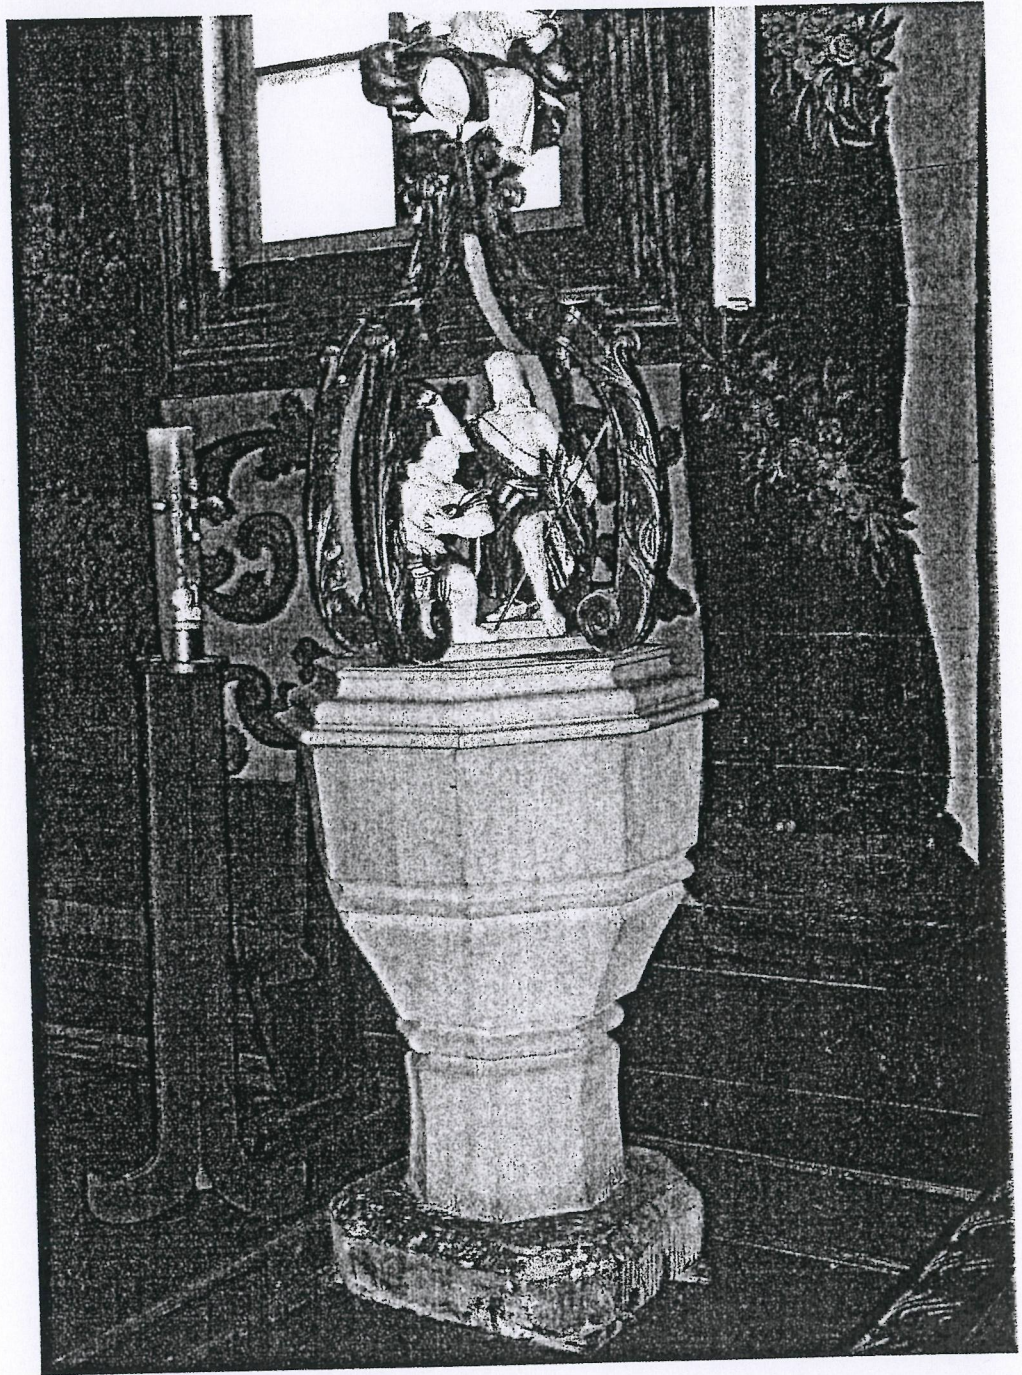
II. Chrzcielnica.

Chrzcielnica z drugiej połowy XVIII wieku w kształcie kielicha, piaskowiec z zachowanymi fragmentami polichromii w części przyściennej. Pokrywa drewniana, w kształcie ostrosłupa ze sceną Chrztu Chrystusa.

Kamień mocno zabrudzony, uszkodzenia mechaniczne, część drewniana z wtórną, olejną polichromią, metalizacje szlagmetalem i brązą proszkową silnie zdegradowane.

1. Dokumentacja fotograficzna i opisowa obiektu przed konserwacją.
2. Oczyszczenie kamienia, usunięcie wtórnych nawarstwień polichromii- niejonowe środki powierzchniowo czynne, pasty z mieszaniną rozpuszczalników rozpuszczających warstwy przemalowań ze spoiwem olejnym.

3. Usunięcie przemalowań i wtórnych metalizacji z pokrywy chrzcielnicy.
4. Rekonstrukcje formy i reperacje uszkodzeń piaskowca- kity żywiczne z wypełniaczem piaskowcowym.

5. Punktowania i rekonstrukcje polichromii w kamiennej części chrzcielnicy- w technice żywicznej wodoroztwarzalnej.
6. Strukturalne wysycenie drewna pokrywy- mieszanina żywic polimetakrylowych w toluenie.

7. Rekonstrukcje snycerskie detali ornamentu pokrywy w drewnie lipowym.
8. Założenie i opracowanie kitów kredowo-klejowych w części snycerskiej chrzcielnicy.

9. Uzupełnienia i rekonstrukcje metalizacji w materiale szlachetnym w technice „na poler i mat”
10. Punktowania i rekonstrukcje polichromii pokrywy w technice temperowej z laserunkami żywicznymi.

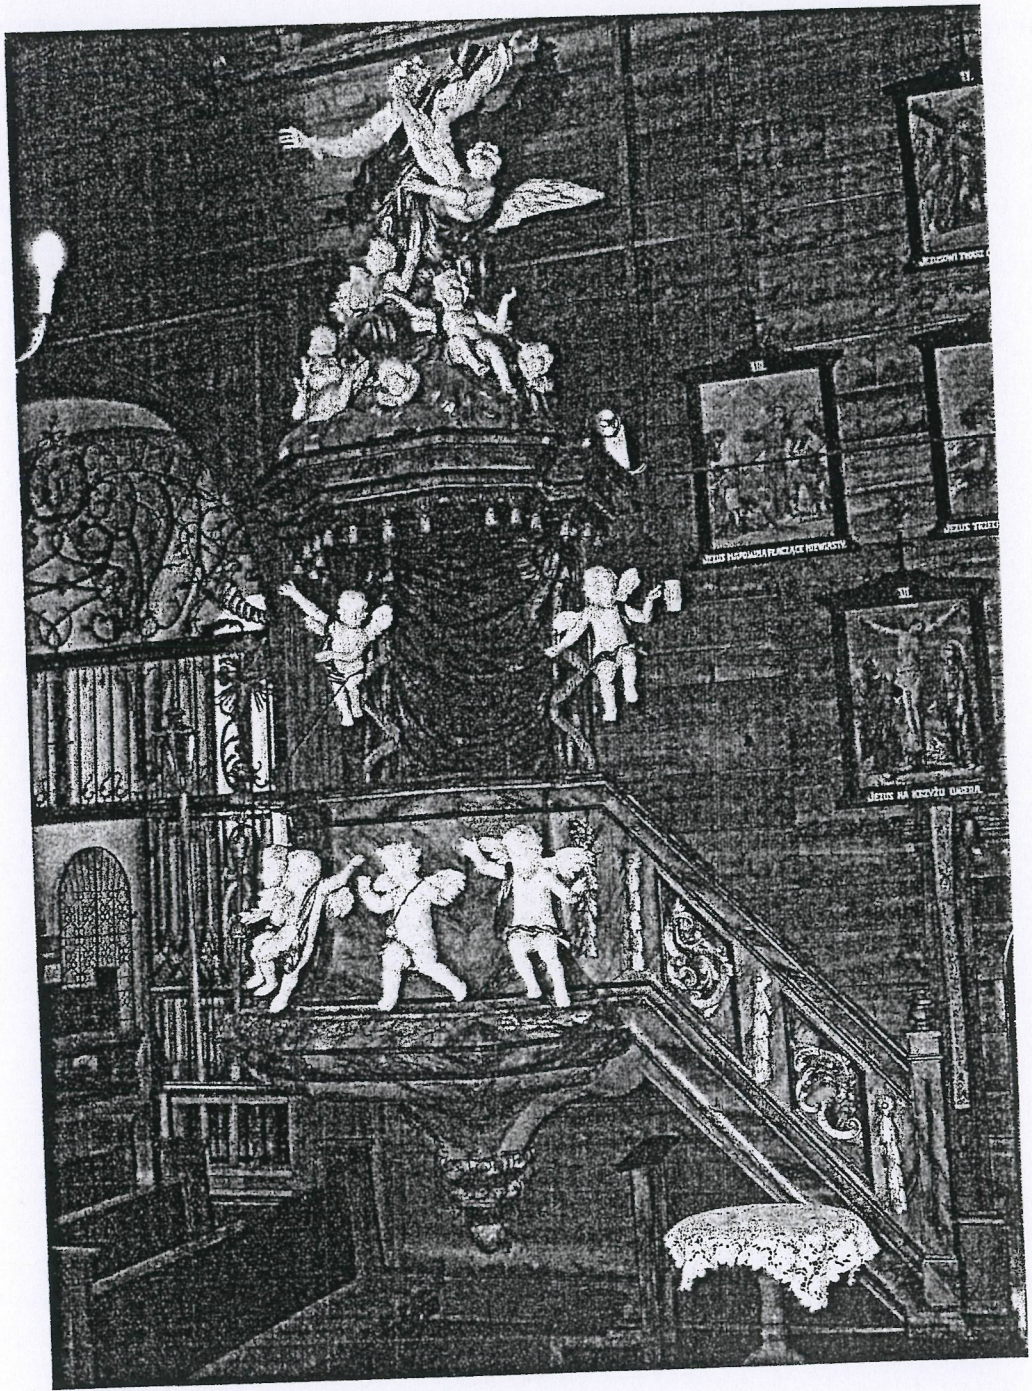
III. Ambona

Ambona barokowa, z 1 poł. XVIII w., z rzeźbami aniołów na koszu oraz Chrystusem wśród chmur i aniołów na baldachimie. Drewno polichromowane i metalizowane. Polichromia i metalizacja wtórne, mocno pociemniałe. Uszkodzenia mechaniczne i odspojenia warstwy. Ubytki snycerki.

1. Dokumentacja fotograficzna i opisowa obiektu przed konserwacją.
2. Demontaż elementów ambony.
3. Dezynfekcja i dezynsekcja drewna- „Hylotoks” w benzynie lakowej.

4. Badanie stratygrafii obiektu, ustalenie autorskich warstw polichromii ambony i wyposażenia rzeźbiarskiego.
5. Usunięcie przemaalowań i wtórnych metalizacji – mechanicznie i chemicznie za pomocą substancji rozpuszczających spolimeryzowane spoiwo olejne przemaalowań.

6. Naprawy stolarskie i uzupełnienie snycerki w drewnie lipowym.
7. Wysłanie uszkodzonych przez drewnojady fragmentów drewna przez iniekcję żywic metakrylowych w toluenie z izolowaniem powierzchni drewna aby zwiększyć penetrację środka czynnego.

8. Założenie i opracowanie kitów i gruntów kredowo- klejowych.
9. Wykonanie uzupełnień i rekonstrukcji metalizacji złotem i srebrem w autorskiej technice „na poler i mat”

10. Punktowania i rekonstrukcje polichromii w technice temperowej z laserunkami żywicznymi.
11. Montaż ambony.
12. Dokumentacja konserwatorska kolejnych etapów prac.

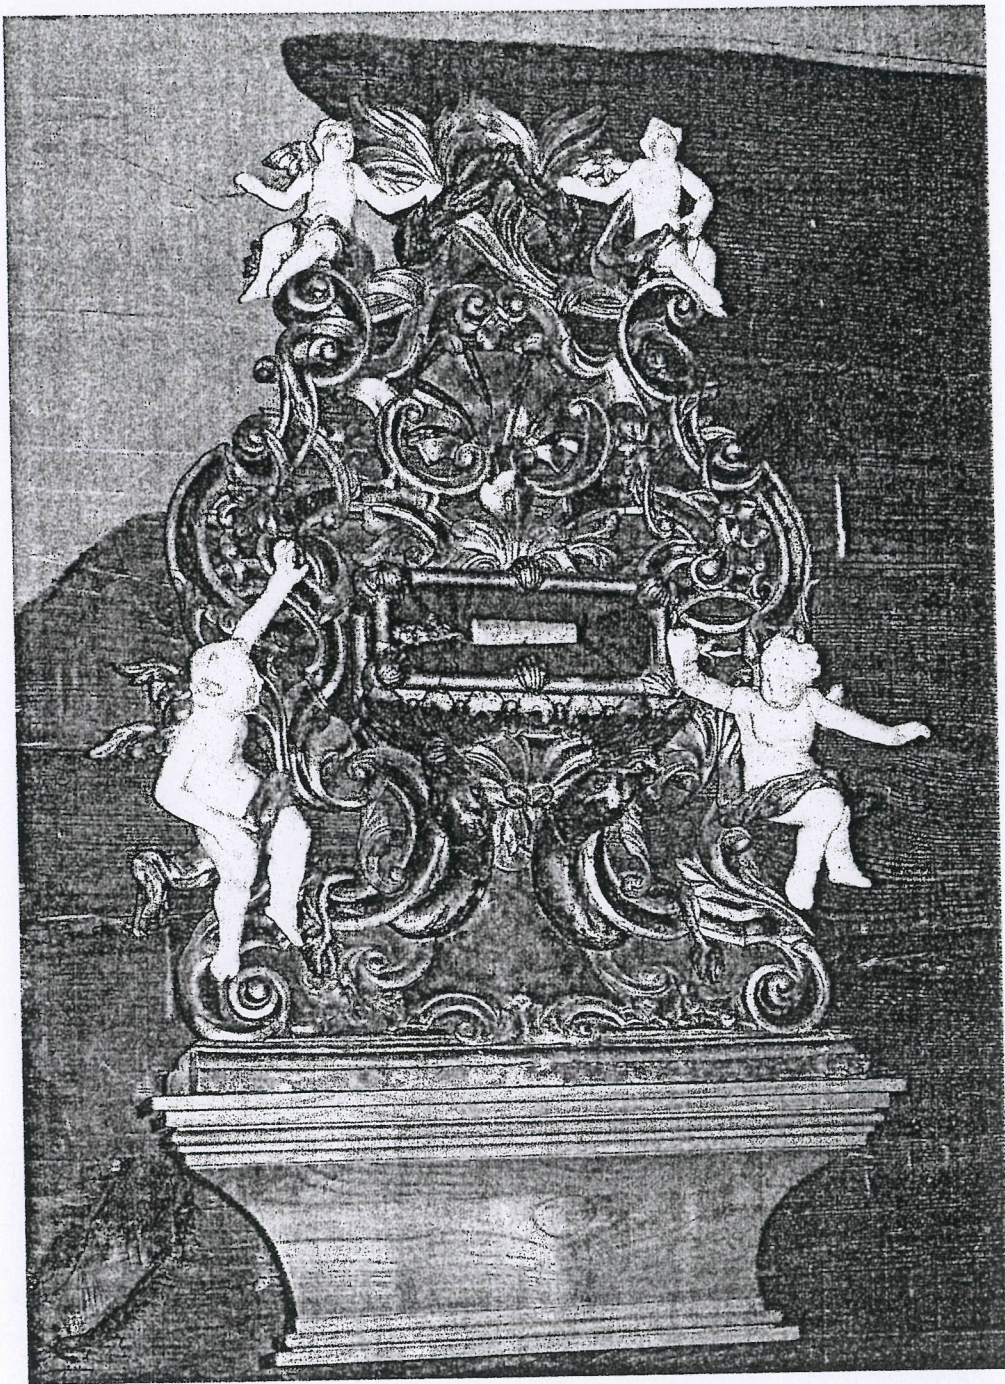
IV. Relikwiarze

Dwa relikwiarze regencyjne, z ok. 1730 r., drewno polichromowane i metalizowane, niewielkie kasetki umieszczone w rozbudowanej ramie ornamentalnej. Relikwiarze z nastawy ołtarza głównego zostały w trakcie ostatniego remontu przeniesione na półeczki po bokach ołtarza. Polichromia i metalizacje wtórne, odspojenia i uszkodzenia warstwy gruntów. Metalizacje zdegradowane, zbrunatniałe.

1. Dokumentacja fotograficzna i opisowa obiektu przed konserwacją.
2. Demontaż kasetek z relikwiami.
3. Bezpieczna dla kultowych obiektów dezynfekcja w atmosferze azotu w szczelnej komorze foliowej.

4. Ustalenie autorskich rozwiązań estetycznych poprzez badanie stratygrafii obiektów.
5. Usunięcie wszystkich wtórnych nawarstwień polichromii i metalizacji – mechanicznie i chemicznie (kompozycja dobranych doświadczalnie rozpuszczalników organicznych w mieszaninie z pastą parafinową).

6. Dezynfekcja drewna relikwiarzy- alfametryna w benzynie lakowej.
7. Wymiana podkładów tekstylnych w kasetkach relikwiarzy.
8. Założenie i opracowanie kitów kredowo- żywicznych.

9. Wykonanie rekonstrukcji metalizacji w materiałach szlachetnych zgodnie z rozwiązaniami autorskimi – połyski na pulmencie i maty w technice olejnego mikstionu.

10. Montaż relikwiarzy.
11. Dokumentacja konserwatorska wszystkich etapów prac.

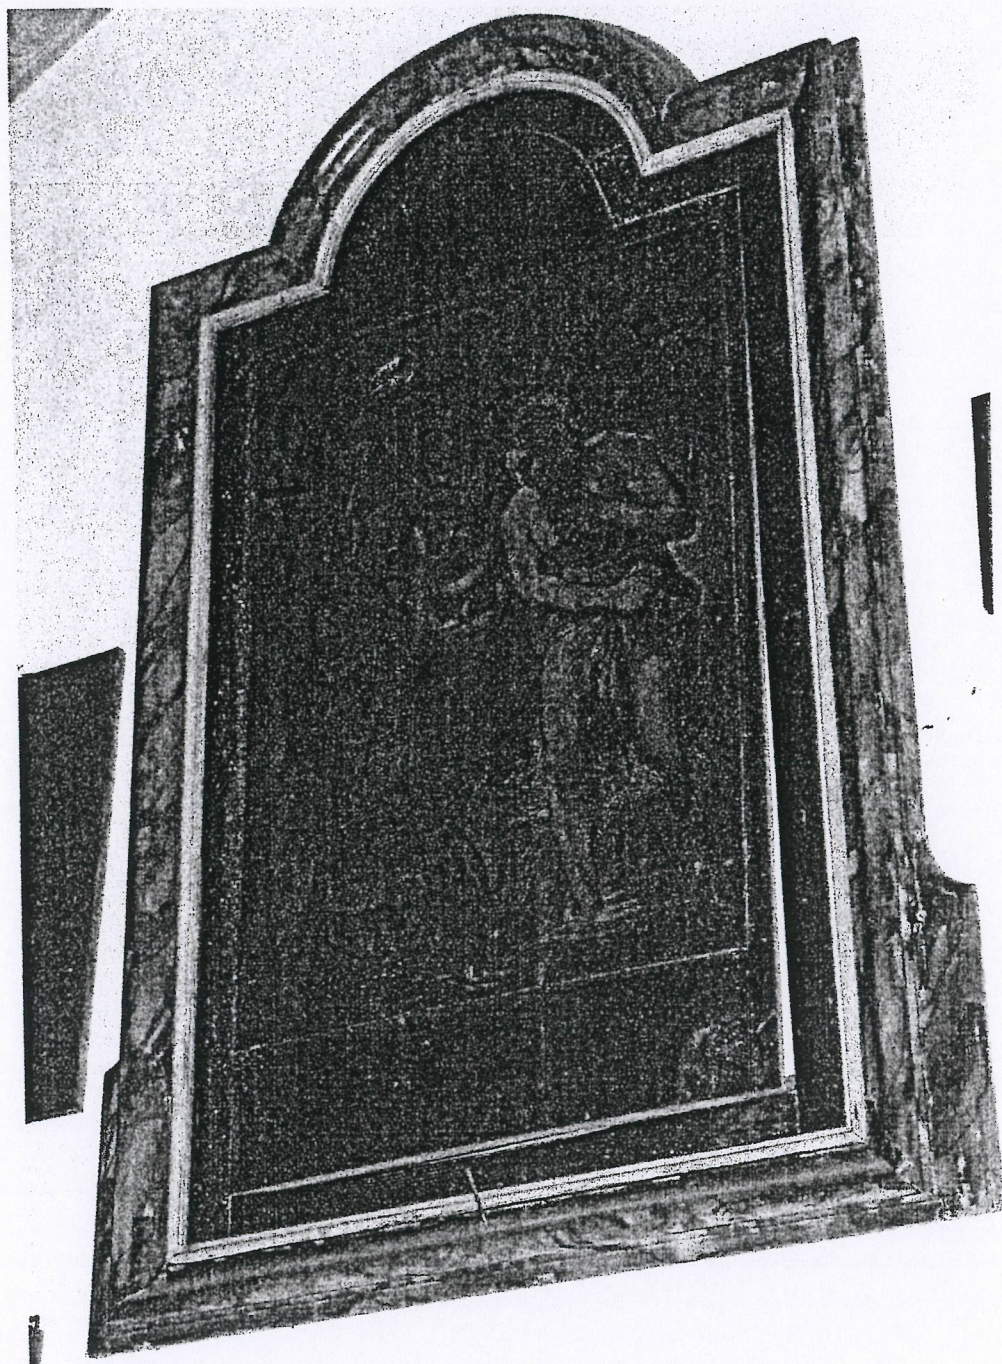
X. Obraz „Chrzest Chrystusa”

Malowidło XVIII wieczne, olej na płótnie wtórnie naklejonym na większe podobrazie drewniane, w profilowanej XVIII wiecznej ramie zamkniętej górą półkoliście. Obraz silnie pociemniały, częściowo przemalowany, prawdopodobnie jest to centralna scena wycięta z większej kompozycji. Odspojenia płótna od podobrazia drewnianego, spękania i rozspojenia desek.

Rama we wtórnej marmoryzacji olejnej w kolorystyce czerwieni karminowej i ugrów. Zamalowane uszkodzenia profili, stare reperacje stolarskie.

1. Dokumentacja fotograficzna i opisowa obiektu przed konserwacją.
2. Zabezpieczenie lica obrazu – bibułka japońska na spoiwie żywicznym, wodoroztwarzalnym.

3. Zdjęcie płótna obrazu z wtórnego podobrazia drewnianego – podcinanie warstwy spoiwa glutynowego między płótnem obrazu a wtórnym podobrazem drewnianym.

4. Oczyszczenie odwrocia obrazu z resztek spoiw.
5. Dublaż malowidła na nowy nośnik płócienny na stole próżniowym chłodzącym spoiwem woskowo- żywicznym.

6. Usunięcie zabezpieczeń lica.
7. Usunięcie przemalowań i szerokich retuszy olejnych i żywicznych z lica malowidła mechanicznie i chemicznie.
8. Założenie i opracowanie gruntów półolejnych barwionych w masie na krawędziach płótna wokół malowidła.

9. Założenie i opracowanie kitów barwionych na licu.
10. Punktowania i rekonstrukcje formy w technice żywicznej (Maimerii)
11. Nabicie malowidła na nowy podramek klinowy.

12. Werniksowanie końcowe – damara w terpentynie.
13. Usunięcie przemalowań z profili ramy – mechanicznie i chemicznie (Skansol)
14. Naprawy stolarskie ramy.

15. Założenie i opracowanie kitów akrylowych.
16. Rekonstrukcja metalizacji w technice olejnej.
17. Punktowania profili marmoryzowanych.
18. Montaż obrazu.
