PROGRAM PRAC KONSERWATORSKICH

DOTYCZĄCY DÓBR KULTURY, STANOWIĄCYCH WYPOSAŻENIE
KOŚCIOŁA PW. ŚW. WAWRZYŃCA W ŁOMNICY (powiat nowotomyski)

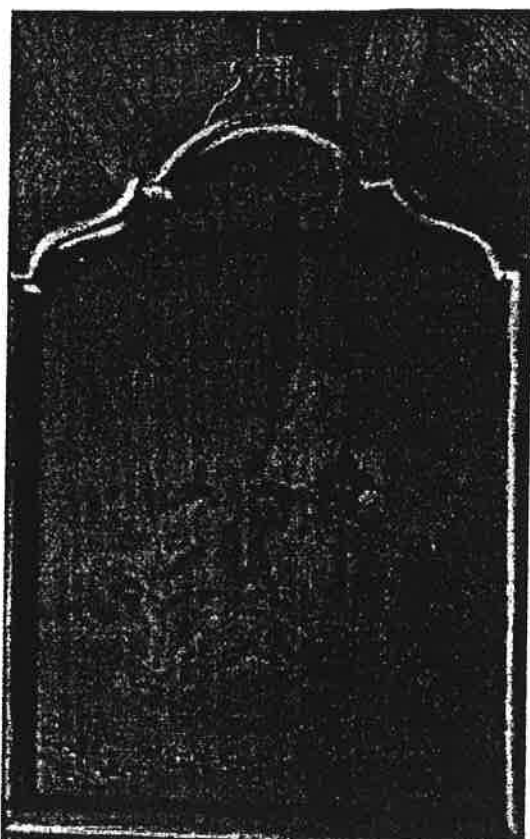
Jeden z czternastu obrazów stacji Drogi Krzyżowej-
- u dołu widoczne odspojenia i ubytki warstwy malarskiej

Obrazy są silnie zabrudzone powierzchniowo, werniks jest pociemniały i pożółkły. Warstwa malarska jest miejscami przetarta. W przypadku części obrazów polichromia wykazuje tendencję do odspajania się od podłoża wraz z zaprawą, a na niektórych obrazach można zauważyć wyraźne odspojenia z kruszącymi się fragmentami polichromii i zaprawy, prowadzące do powstania ubytku. Drobne ubytki występują także w podobrazii drewnianym i płóciennym. Brak dwóch spośród czternastu krzyżyków, które wprawione zostały w górną listwę ram obrazów (obrazy przedstawiające stację IV i VI). Na całej powierzchni obrazów występują przemalowania oraz niefachowe reperacje- dotyczy to również ram, które zostały pokryte wtórnie przy użyciu szlagmetal i brązy.

1. Wykonanie dokumentacji fotograficznej i opisowej stanu przed rozpoczęciem prac.
2. Przeprowadzenie badań polichromii w celu ustalenia techniki wykonania oryginału.

3. Demontaż obrazów i zabezpieczenie licowaniem miejsc newralgicznych (nośnik z MC 1,5%).
4. Zabiegi konserwatorskie w kolejności wykonania:
 - Oczyszczenie powierzchni obrazów z zabrudzeń (metody mechaniczne)

- Przeprowadzenie zabiegu dezynsekcji podobrazia drewnianego i ram (Per-xil lub Hylotox), ewentualnie dezynfekcja- Lichenicida
 - Podklejenie odspojen złoceń wraz z zaprawą (klej króliczy 8 %)

- Usunięcie zdegradowanego werniksuz lica obrazów
 - Usunięcie ewentualnych przemalowań (metoda wg prób)
 - Usunięcie szlagmetal i brązy z ram obrazów (metody mechaniczne i chemiczne- Deck 2000)

- Impregnacja drewna preparatem Paraloid B-72, 10% w dowanolu lub w ksylień przez iniekcje i pędzlowanie.
 - Uzupelnienie ubytków drewna w obrębie brakujących krzyżyków (drewno) innych drobnych ubytków drewna oraz otworów wylotowych po owadach drewnianymi flekami i kitem na bazie polioctanu oraz żywicą Araldit.

- Reperacje lokalne podobrazia płóciennego oraz podklejenie ewentualnych odspojen płótna od podobrazia drewnianego(rodzaj środka klejącego uzależniony od kleju oryginalnie zastosowanego w celu przyklejenia płótna do podobrazia drewnianego)

- Konsolidacja warstwy malarskiej od lica
 - Uzupelnienie ubytków zaprawy- zaprawą kredowo-klejową w miejscach pod pozłotę oraz winylową- Italstucco w pozostałych przypadkach. Opracowanie faktury kitów i położenie werniksu retuszerskiego

- Scalenie kolorystyczne ubytków i przetarć oryginalnej polichromii (farby retuszerskie Maimeri). Na ubytki złoceń stosuje się pulment, złoto płatkowe oraz miejscowo w proszku, w zależności od planowanej intensywności połysku i rozległości uzupełnień.

- Nałożenie werniksu końcowego z filtrem UV (Lascaux)
 - Oczyszczenie metalowych elementów montażowych (mechanicznie), zabezpieczenie ich taniną oraz pokrycie warstwą ochronną Paraloidu B-44 , 10% w ksylień.

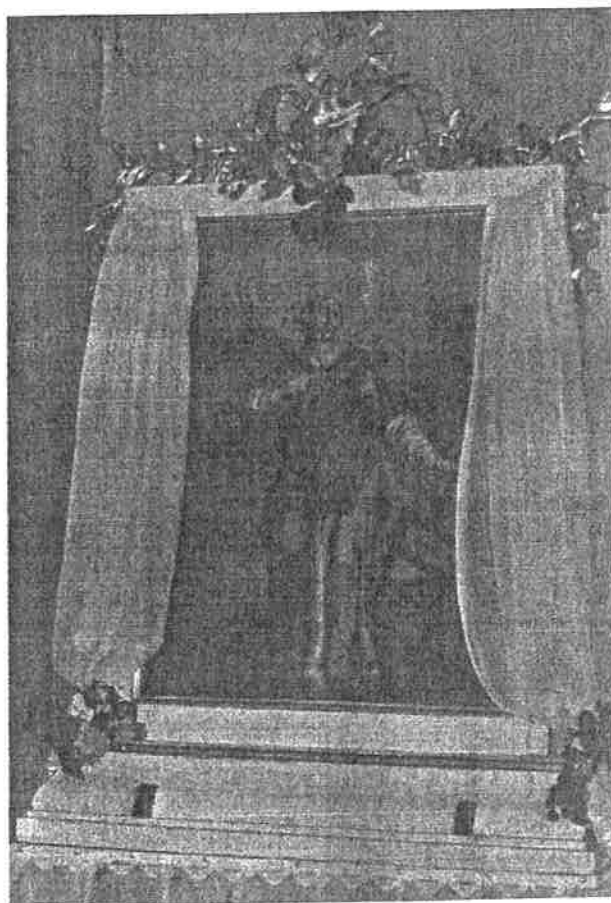
Feretron z kościoła pw. Św. Wawrzyńca w Łomnicy ma formę dwustronnego obrazu, w drewnianej ramie z cokolem oraz ze zdobieniem w kształcie złożonej wici roślinnej zwieńczonej wstążką. Obraz wprawiony w drewnianą obudowę jest namalowany w technice olejnej na podobraziu płóciennym. Drewniana obudowa jest pomalowana białą farbą olejną, a listwy okalające obraz i fragment cokołu są złożone. Wymiary obrazu to: 90cm wys. x 72cm szer., wymiary całego feretronu: 161cm wys. x 102cm szer.

Drewniana część feretronu jest nieznacznie osłabiona konstrukcyjnie działalnością owadów. Cała powierzchnia zabytku (włącznie ze złoconiami) jest mocno zabrudzona. Widoczne są płytkie ubytki drewna oraz odspojenia farby od podłoża. Obraz oprócz zabrudzeń są również pokryty werniksem, który z biegiem lat lekko pociemniał. Warstwa malarska jest partiami

przetarta, odkrywając zaprawę. Na całej powierzchni feretronu występują wtórne warstwy- dotyczy to polichromii korpusu, jak i złocień wykonanych przy użyciu szlagmetal i brązy.

3. Zabiegi konserwatorskie w kolejności wykonania (drewniany korpus feretronu):

- Oczyszczenie powierzchni zabytku z zabrudzeń (metody mechaniczne)
- Przeprowadzenie zabiegu dezynsekcji (Per-xil lub Hylotox), ewentualnie dezynfekcja-Lichenicida

- Próby na usunięcie przemaalowań polichromii dobór odpowiedniej metody.
- Usunięcie szlagmetal i brązy z dekoracji ornamentalnych (metody mechaniczne i chemiczne- Deck 2000)

- Impregnacja drewna preparatem Paraloid B-72, 10% w dowanolu lub w ksylenie przez iniekcje i pędzlowanie.
- Wymiana zdegradowanych fragmentów drewna, na nowe, a także uzupełnienie ubytków drewna i otworów wylotowych po owadach drewnianymi flekami i kitem na bazie polioctanu oraz żywicą Araldit.

- Uzupełnienie ubytków zaprawy zaprawą kredowo-klejową w miejscach pod pozłotę oraz winylową- Italstucco w pozostałych przypadkach. Opracowana zostanie faktura kitów i położony werniks retuszera na korpus feretronu oraz detale ornamentalne.

- Po usunięciu przemaalowań, ewentualne ubytki i przetarcia oryginalnej polichromii scali się farbami retuszera Maimeri. Na ubytki złocień zastosuje się np. pulment, złoto płatkowe oraz miejscowo w proszku, w zależności od pierwotnej techniki złocenia, planowanej intensywności połysku i rozległości uzupełnień.

- Oczyszczenie metalowych elementów montażowych (mechanicznie), zabezpieczenie ich taniną oraz pokrycie warstwą ochronną Paraloidu B-44 , 10% w ksylenie.

4. Konserwacja obrazu olejnego na płótnie:

- Oczyszczenie lica awersu i rewersu z zanieczyszczeń powierzchniowych
- Usunięcie zdegradowanego werniksu
- Uzupełnienie ewentualnych ubytków w podobrazii łatkami z przeklejonego płótna wklejanych na klej polioctanowy Vinavil z domieszką Primalu AC-33.
- Uzupełnienie ewentualnych ubytków zaprawy żywicą winylową-Italstucco.
- Pokrycie powierzchni lica obrazu werniksem retuszera
- Uzupełnienie ubytków warstwy malarskiej oraz przetarć przy użyciu farb żywicznych Maimeri.
- Nałożenie werniksu końcowego z filtrem UV (Lascaux)

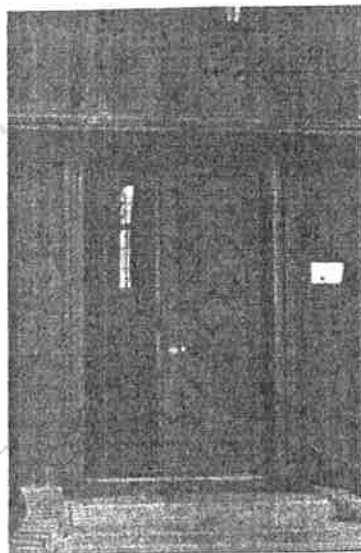
Drzwi są dwuskrzydłowymi, głównymi drzwiami wejściowymi- od strony zachodniej. Wykonane zostały z drewna i pokryte powłokami ochronnymi, jednocześnie nadającymi kolor ciemnobrązowy (bejca, lakier, wosk). Zewnętrzną powierzchnię drzwi zdobią dekoracje żłobień, rysujących geometryczne kształty oraz dekoracyjne żelazne elementy tj. guzy i okucia.

Drewno drzwi jest osłabione konstrukcyjnie- zauważalne są spękania i ubytki, spowodowane uszkodzeniami mechanicznymi oraz działalnością owadów. Na powierzchni widoczne są również ubytki warstwy barwnej i jej przetarcia a także silne zabrudzenia. Elementy metalowe są nieznacznie poluzowane i pokryte korozją.

2. Zabiegi konserwatorskie w kolejności wykonania :

- Oczyszczenie powierzchni drzwi z zabrudzeń (metody mechaniczne)
- Demontaż poluzowanych elementów metalowych i oczyszczenie ich z zabrudzeń i rdzy, zabezpieczenie ich taniną w alkoholu oraz pokrycie warstwą ochronną Paraloidu B-44 ,10% w ksylenie i woskiem, lub farbą Hammereid do metalu o wybranym komisyjnie kolorze
- Usunięcie wtórnych warstw barwnych drewna (mechanicznie i chemicznie)
- Przeprowadzenie zabiegu dezynsekcji drewna (Per-xil lub Hylotox), ewentualnie dezynfekcja- Lichenicida
- Impregnacja drewna preparatem Paraloid B-72, 10% w dowanolu lub w ksylenie przez iniekcje
- Sklejenie spękań oraz uzupełnienie drobnych ubytków drewna (klej i kit na bazie polioctanu)

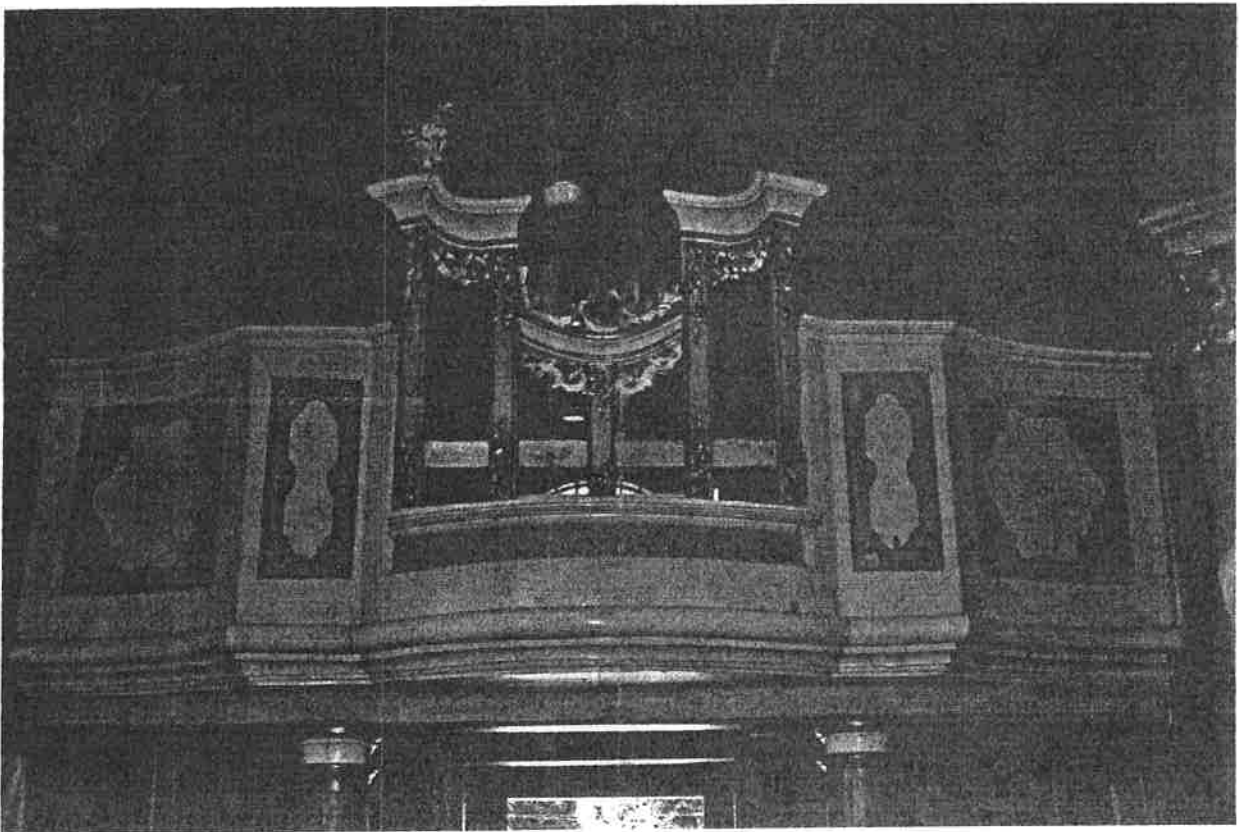
Chór muzyczny w kościele pod wezwaniem św. Wawrzyńca w Łomnicy ma charakter antresoli usytuowanej nad głównym wejściem do kościoła, z balustradą wybrzuszoną ku środkowi. Jest on wsparty na dwóch drewnianych, polichromowanych kolumnach. Balustradę stanowi drewniana ścianka, z ażurową partią centralną, dekorowana malowanymi płycinami ze złożonymi listwami. Część centralna balustrady składa się z czterech słupków o charakterze filarów z uproszczonymi głowicami i symbolicznym architrawem ukazanym fragmentarycznie oraz piątego, niższego słupka, stanowiącego łącznik. Wszystkie słupki są ozdobione złożonymi ornamentami, oraz rzeźbionymi dekoracjami w stylu rokokowym. Głowice kolumn podtrzymujących chór nawiązują swoją budową do głowic doryckich i mają złożony echinus i astragal.

Drewno balustrady chóru jest nieznacznie osłabione konstrukcyjnie działalnością owadów. Pomiędzy deskami budującymi balustradę wytworzyły się rozchodzące się szczeliny. Na całej powierzchni zabytku występują wtórne warstwy - dotyczy to polichromii ścianki balustrady (przemalowanej białą i ugrówą farbą olejną), jak polichromii kolumn (obecnie w kolorze różowawym, imitującym marmur) i złocień wykonanych przy użyciu szlagmetal. Widoczne są zabrudzenia polichromii i złocień. Miejscami, na całej powierzchni ścianki balustrady i kolumn, zauważyć można odspojenia warstwy malarskiej z zaprawą oraz spękania i drobne ubytki drewna. Brak jednego rzeźbionego elementu z dekoracji ażurowej balustrady (analogicznego do elementu znajdującego się po lewej stronie stylizowanego architrawu)

1. Wykonanie dokumentacji fotograficznej i opisowej stanu przed rozpoczęciem prac.
2. Przeprowadzenie badań polichromii –odkrywki, pobranie próbek w celu ustalenia techniki wykonania oryginału.
3. Demontaż wybranych detali ornamentalnych przeznaczonych do konserwacji w pracowni konserwatorskiej. Zabezpieczenie licowaniem miejsc newralgicznych
4. Konserwacja balustrady, kolumn i detali ornamentalnych:
 - Oczyszczenie powierzchni zabytku z zabrudzeń (metody mechaniczne)
 - Przeprowadzenie zabiegu dezynsekcji (Per-xil lub Hylotox), ewentualnie dezynfekcja Lichenicidą
 - Próby na usunięcie przemalowań polichromii i dobór odpowiedniej metody.
 - Usunięcie szlagmetalę z dekoracji ornamentalnych (metody mechaniczne i chemiczne-

- Impregnacja drewna preparatem Paraloid B-72, 10% w ksylenie przez iniekcje i nanoszenie pędzlem Paraloidu B-72, 5% w dowanolu. Mniejsze elementy- detale ornamentalne- zaimpregnowane zostaną w kąpeli z Paraloidu 10% w ksylenie.

- Uzupełnienie ubytków drewna, szczelin i otworów wylotowych po owadach drewnianymi flekami i kitem trocinowym na bazie polioctanu oraz żywicą Araldit.

- Uzupełnienie brakującego detalu ornamentalnego (odlew lub opracowanie rzeźbiarskie pokryte polichromią i złoceniem na wzór oryginału)
- Po usunięciu przemalowań, ewentualne odsłonięte ubytki zaprawy wypełni się zaprawą kredowo-klejową w miejscach pod pozłotę oraz winylową- Italstucco w pozostałych przypadkach. Opracowana zostanie faktura kitów i położony werniks retuszowski

- Po usunięciu przemalowań, ewentualne ubytki i przetarcia oryginalnej polichromii scali się farbami retuszowskimi o spoiwie żywicznym Maimeri. Na ubytki złocień zastosuje się np. pulment, złoto płatkowe oraz miejscowo w proszku, w zależności od pierwotnej techniki złocenia, planowanej intensywności połysku i rozległości uzupełnień.

- Oczyszczenie metalowych elementów montażowych (mechanicznie), zabezpieczenie ich tanią oraz pokrycie warstwą ochronną Paraloidu B-44 , 10% w ksylenie.

- Zabezpieczenie polichromii werniksem końcowym Talens.

5. Ponowny montaż wszystkich uprzednio zdemontowanych elementów chóru

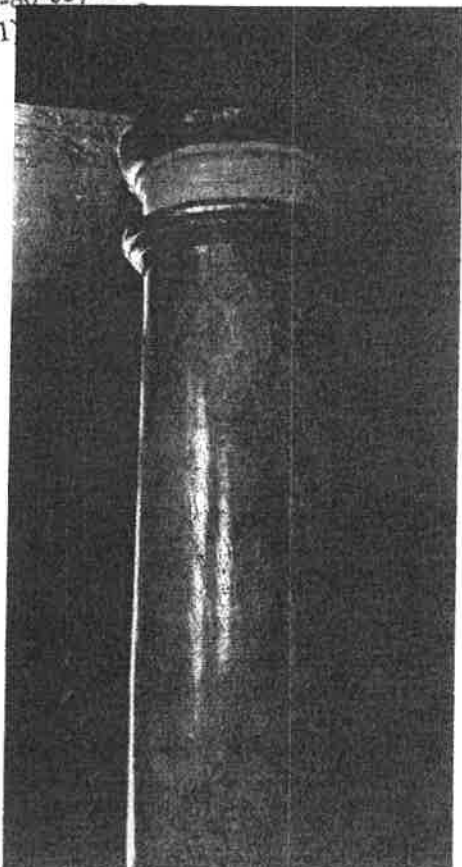
Fragment jednej z dwóch kolumn,
podtrzymujących chór muzyczny
