PROGRAM PRAC KONSERWATORSKICH

W KOŚCIELE PARAFIALNYM PW. ŚW. WAWRZYŃCA W ŁOMNICY

**Konserwacja i restauracja
malowideł figuralnych w bębnie kopuły
oraz dekoracji malarskich ścian, stropów i kolumn
we wnętrzu kościoła (4 ćw. XVIII w.)**

DĄBROWA NOWA, 20 stycznia 2012

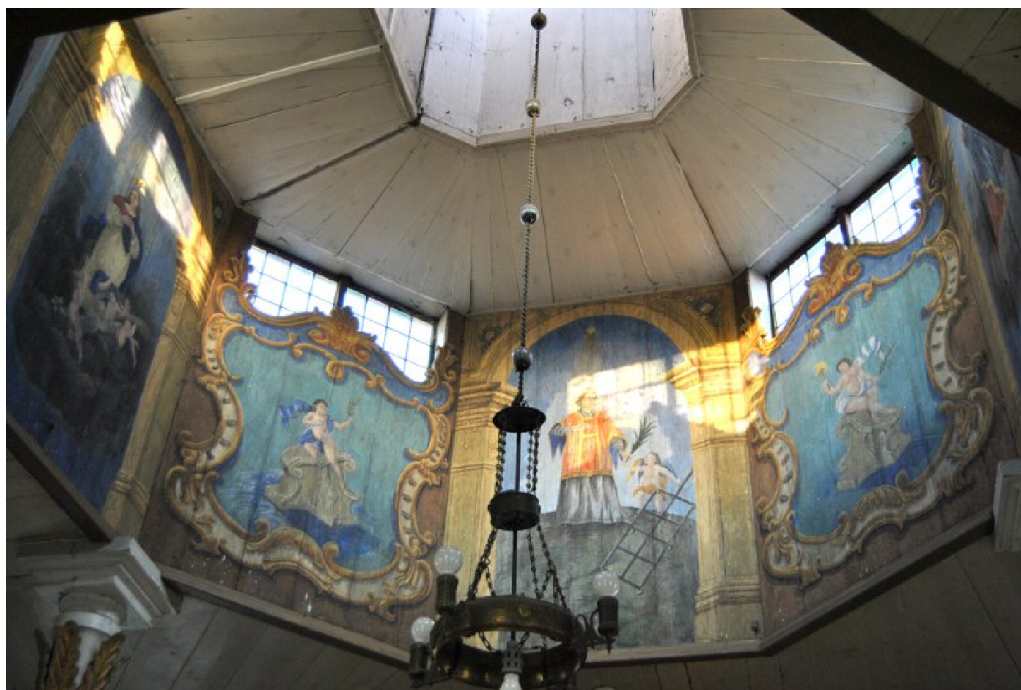
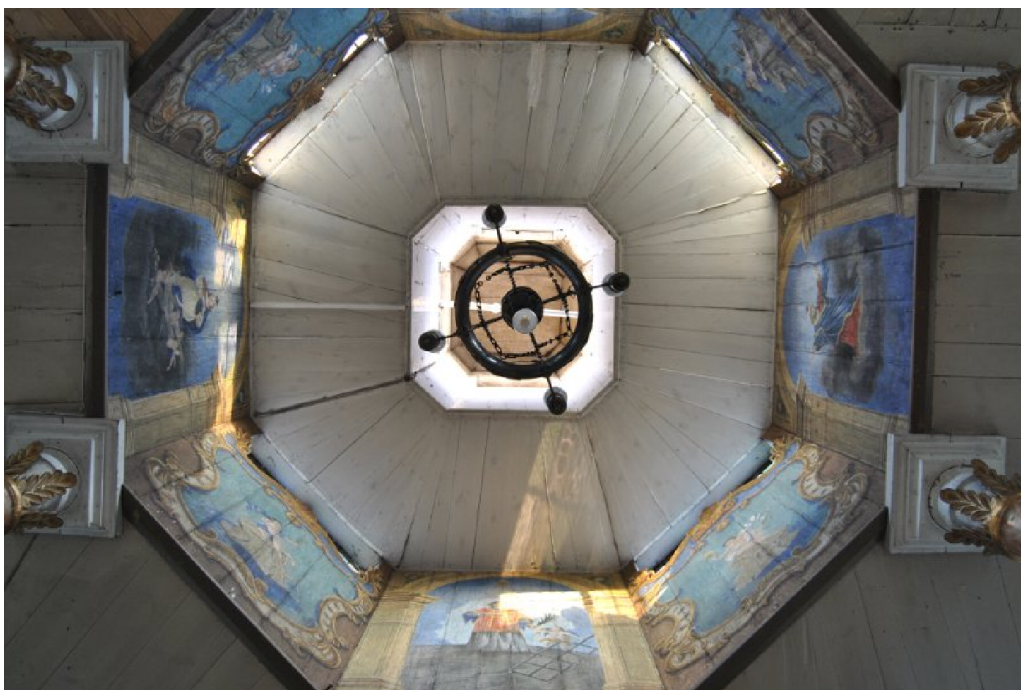
Malowidła figuralne w bębnie kopuły są zabrudzone i pociemniałe. Widoczne są drobne przetarcia, niewielkie ubytki warstwy malarskiej. Na łączeniach desek stropowych występują ubytki i wykruszenia warstwy malarskiej.

Fot. 2 Malowidła figuralne: osiem obrazów w bębnie kopuły w kościele pw. św. Wawrzyńca w Łomnicy.

Fot. 3 Malowidła figuralne: osiem obrazów w bębnie kopuły w kościele pw. św. Wawrzyńca w Łomnicy.

- ~~1. Wykonanie wstępnych oględzin obiektu, inwentaryzacji oraz dokumentacji konserwatorskiej i fotograficznej obiektu przed konserwacją.~~
- ~~2. Wystawienie rusztowania.~~

- ~~4. Oczyszczenie powierzchni małowideł z kurzu, brudu i zanieczyszczeń mechanicznych.~~
- ~~5. Zabezpieczenie osypujących się i pudrujących warstw malarskich.~~

- ~~6. Usunięcie wadliwie wykonanych rekonstrukcji, uzupełnień, bądź wstawek wykonanych z niewłaściwych materiałów.~~
- ~~7. Usunięcie przemalowań polichromii, zmienionych retuszy konserwatorskich metodami mechanicznymi i chemicznymi. Wykonanie zabiegu końcowego doczyszczania powierzchni.~~

- ~~8. Kontrola przyzepności warstw polichromii do podłoża, podklejenie odspojen.~~
- ~~9. Wzmocnienie osłabionych zapraw.~~
- ~~10. Podklejenie, wykonanie konsolidacji strukturalnej warstwy malarskiej i zaprawy.~~

- ~~11. Impregnacja wzmacniająca strukturę drewnianego podłoża roztworem Paraloidu B-72 w toluenie.~~
- ~~12. Zabezpieczenie oryginalnej polichromii werniksem retuszerskim.~~

- ~~13. Uzupełnienie ubytków drewnianego podłoża, klejenie pęknięć drewna, wypełnienie szerszych szeluin wstawkami drewna. Uzupełnienie drobnych powierzchniowych ubytków drewna i wypełnienie otworów wylotowych po owadach masami kitowymi.~~

- ~~14. Uzupełnienie ubytków w warstwie zaprawy oraz opracowanie powierzchni kitów.~~
- ~~15. Uzupełnienie ubytków polichromii – wykonanie retuszy konserwatorskich w miejscach przetarć i ubytków warstwy malarskiej oraz wykonanie rekonstrukcji polichromii w obrębie większych ubytków.~~

- ~~16. Końcowe zabezpieczenie powierzchni małowideł odpowiednimi werniksami.~~

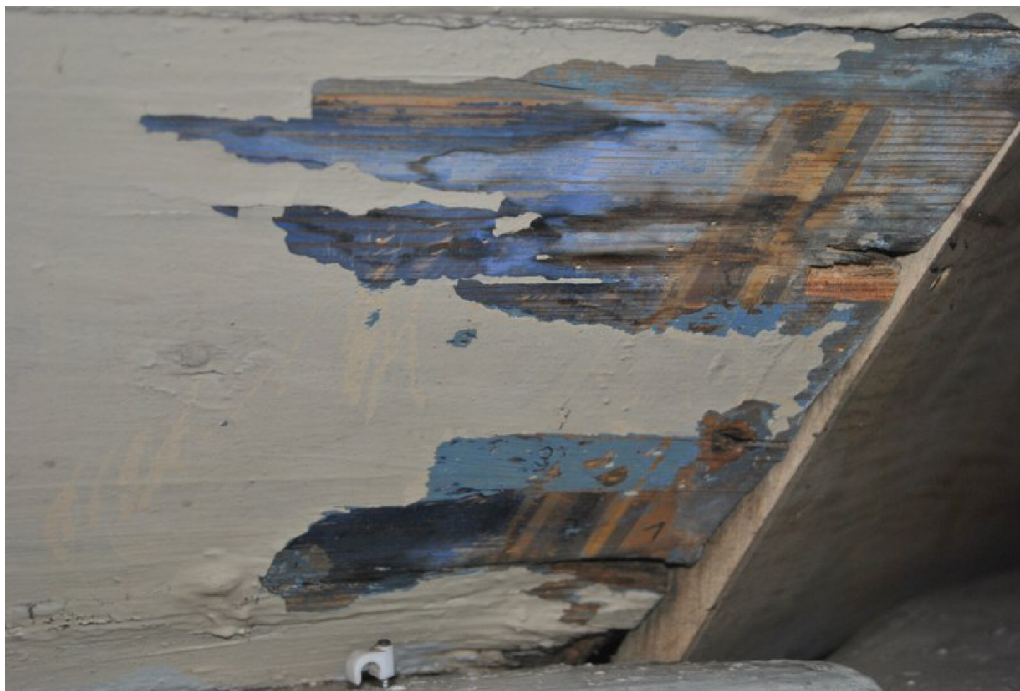
Stan zachowania polichromii ścian, stropu oraz malowideł w bębnie kościoła można określić jako zły i ulegający stopniowemu pogorszeniu. Czynnikiem mającym wpływ na stan zachowania były prowadzone w XX wieku nieprofesjonalne odnawiania wnętrza. Efektem tych działań było przemalowanie powierzchni ścian i stropów kolejnymi warstwami farb, wskutek czego nastąpiły duże zmiany plastyczno-estetyczne.

Polichromia na ścianach charakteryzuje się licznymi ubytkami, występującymi głównie wokół krawędzi desek sklepiennych i zrębów ścian. Silne zniszczenia znajdują się w partiach podokiennych, gdzie na polichromii występują zacieki oraz widoczne są ślady zawilgocenia i odspajania się warstwy malarskiej. W wielu miejscach doszło do odspajania się polichromii wraz z zaprawą. Na polichromii stropowej, w miejscach łączeń desek, również występują zacieki i plamy oraz dodatkowo miejscowe spęcherzenia warstwy malarskiej. Powierzchnia jest ponadto silnie zanieczyszczona drobinami kurzu i brudu. Dostrzegalne są liczne, małe otwory po działaniu drewnojadów.

Fot. 4 Warstwa malarska na ścianach w kościele. Widoczne przemalowania oraz stan zachowania ścian kościoła.

1. Wykonanie wstępnych oględzin obiektu, inwentaryzacji oraz dokumentacji konserwatorskiej i fotograficznej stropu.
2. Wystawienie rusztowania.
3. Wykonanie odkrywek i sond stratygraficznych polichromii celem określenia rodzaju, techniki i chronologii nawarstwień oraz ustalenia pierwotnej kolorystyki i stopnia zachowania warstw pierwotnych.
4. Oczyszczenie powierzchni z kurzu, brudu i zanieczyszczeń mechanicznych.
5. Usunięcie przemalowań polichromii ~~ścian~~ i kolumn metodami mechanicznymi i chemicznymi. Wykonanie zabiegu końcowego doczyszczania powierzchni.
6. Kontrola przyczepności warstw polichromii do podłoża, podklejenie odspojień.

7. Wzmocnienie osłabionych zapraw.
8. Podklejenie, wykonanie konsolidacji strukturalnej warstwy malarskiej i zaprawy.
9. Wymiana elementów konstrukcji drewnianej, w przypadkach, gdy uległy destrukcji w stopniu uniemożliwiającym skuteczną naprawę.

10. Zabezpieczenie powierzchni drewnianych nie pokrytych polichromią, w tym powierzchni wewnętrznych impregnatem grzybobójczym i owadobójczym o działaniu zwalczającym i profilaktycznym oraz preparatem ogniochronnym.

- ~~11. Dezynfekcja i dezynsekcja ścian przy zastosowaniu odpowiednich środków chemicznych.~~
12. Impregnacja wzmacniająca strukturę drewnianego podłoża roztworem Paraloidu B-72 w toluenie.

13. Zabezpieczenie oryginalnej polichromii werniksem retuszerskim.
14. Uzupełnienie ubytków drewnianego podłoża, klejenie pęknięć drewna, wypełnienie szerszych szczelin wstawkami drewna. Uzupełnienie drobnych powierzchniowych ubytków drewna i wypełnienie otworów wylotowych po owadach masami kitowymi.

15. Uzupełnienie ubytków w warstwie zaprawy oraz opracowanie powierzchni kitów.
16. Właściwe opracowanie powierzchni przeznaczonej pod złocenia i srebrzenia: kapitele kolumn, pilastry. Wykonanie konserwacji zachowanych partii złocień, wypunktowanie złotem i srebrem w proszku lub w płatku. Wykonanie rekonstrukcji partii złożonych złotem płatkowym oraz partii srebrzonych srebrem w płatku. Położenie barwnych laserunków na partie srebrzone.

17. Uzupełnienie ubytków polichromii zgodnie z wcześniejszymi wynikami badań: Wykonanie retuszy konserwatorskich w miejscach przetarć i ubytków warstwy malarskiej. Wykonanie rekonstrukcji polichromii w obrębie większych ubytków metodą naśladowczą, przy użyciu farb wodnych oraz olejno żywicznych.

18. Końcowe zabezpieczenie powierzchni malowideł odpowiednimi werniksami.
19. Wykonanie końcowej dokumentacji powykonawczej wg obowiązującego schematu w trzech egzemplarzach.
