## PROGRAM PRAC KONSERWATORSKICH

DOTYCZĄCY DÓBR KULTURY, STANOWIĄCYCH WYPOSAŻENIE  
KOŚCIOŁA PW. ŚW. WAWRZYŃCA W MĄCZNIKACH (powiat średzki)

MALBORK 2013

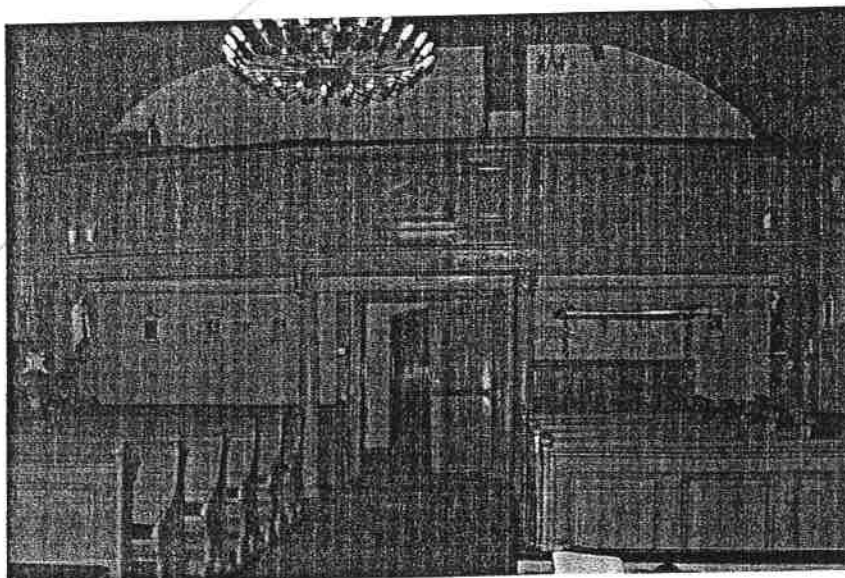
Powierzchnia kolumny podtrzymującej empore-  
odkrywka ukazująca ilość warstw kolejnych przemalowań

Drewno empory jest nieznacznie osłabione konstrukcyjnie działalnością owadów. Na całej powierzchni zabytku występują wtórne warstwy- dotyczy to polichromii ścianki balustrady empory (przemalowanej barwową farbą olejną), jak polichromii kolumn (wielokrotnie przemalowywanych- obecnie w kolorze różowawym, a pierwotnie prawdopodobnie zielonych) i złocień wykonanych przy użyciu szlagmetal i brązy. Widoczne są zabrudzenia polichromii i złocień. Miejscami- na całej powierzchni ścianki balustrady empory, kolumn i filarów obecne są drobne odspojenia warstwy malarskiej i ubytki.

- Impregnacja drewna preparatem Paraloid B-72, 10% w dawanolu lub w ksylenie przez iniekcje i pędzlowanie.
  - Wymiana zdegradowanych fragmentów drewna, na nowe, a także uzupełnienie ubytków drewna i otworów wylotowych po owadach drewnianymi flekami i kitem na bazie poliactanu oraz żywicą Araldit.

- Po usunięciu przemalowań, ewentualne odsłonięte ubytki zaprawy wypełni się zaprawą kredowo-klejową w miejscach pod pozłotę oraz winylową- Italstucco w pozostałych przypadkach. Opracowana zostanie faktura kitów i położony werniks retuszerski na empore, kolumny i filary

- Po usunięciu przemalowań, ewentualne ubytki i przetarcia oryginalnej polichromii scali się farbami retuszerskimi Maimeri. Na ubytki złocień zastosuje się pulment, złoto płatkowe oraz miejscowo w proszku, w zależności od planowanej intensywności połysku i rozległości uzupełnień.
